宝安福永街道日晟太阳能制品（深圳）有限公司“4·5”一般其他伤害事故调查报告

发布时间：2023-06-21　　稿件来源：深圳市宝安区应急管理局

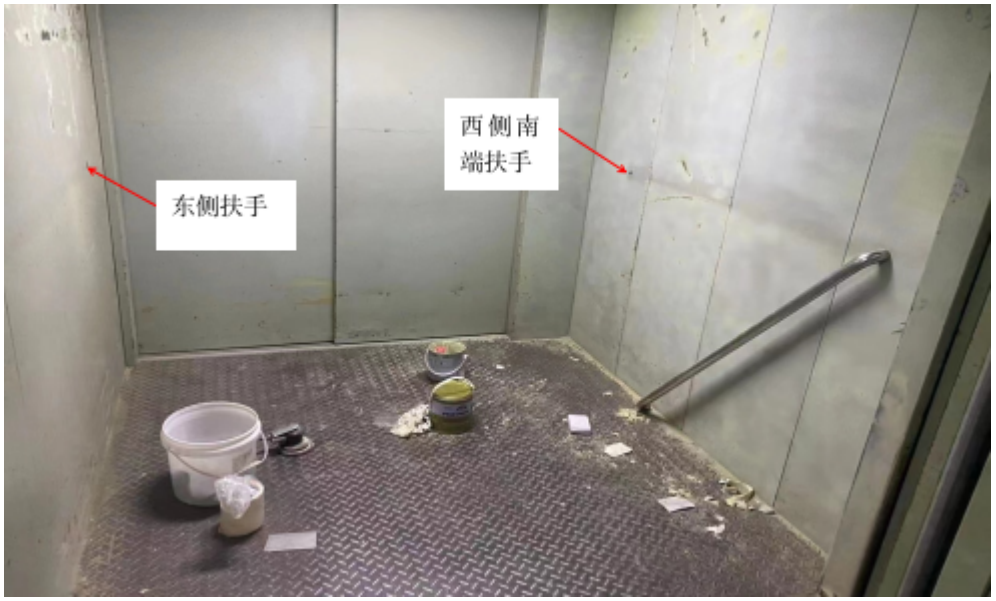
2023年4月5日，散工张旺春到日晟公司对涉事电梯进行打磨喷漆，日晟公司指派李福源到现场监管作业。15时14分，张旺春从五楼打磨至一楼时，因李福源认为电梯轿厢中的扶手影响喷漆的美观，要求张旺春将扶手拆除。因拆除扶手需进入电梯井内（轿厢外侧）作业，但张旺春称太危险不敢进入电梯井底坑。于是李福源自行决定自己进入电梯井底坑拆除扶手，并要求张旺春协助运作电梯上下行驶。随后，李福源第一次进入电梯井底坑拆除了电梯东侧扶手和西侧南端扶手处螺丝（见图1）。

图1电梯井中电梯东侧扶手和西侧南端扶手处螺丝已拆除

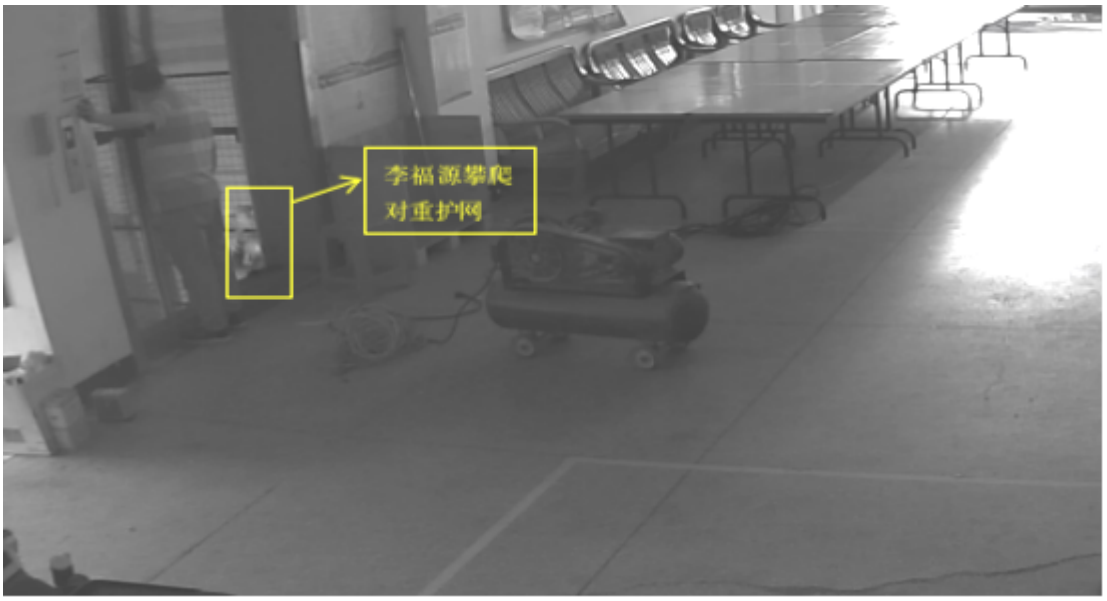
15时30分10秒，李福源再次进入电梯井底坑，借助移动铝合金人字梯，在底坑西北角攀爬上对重铁丝护网后（见图2），指挥张旺春操作电梯向下行驶。15时30分40秒，电梯北侧一楼层门关闭，张旺春按压一楼外呼按钮，电梯从3楼正常下行，电梯在下行过程中把李福源挤压到轿厢地坎及槽钢支架与一楼层门牛腿垂直面之间（见图3）。

图2 李福源攀爬对重护网

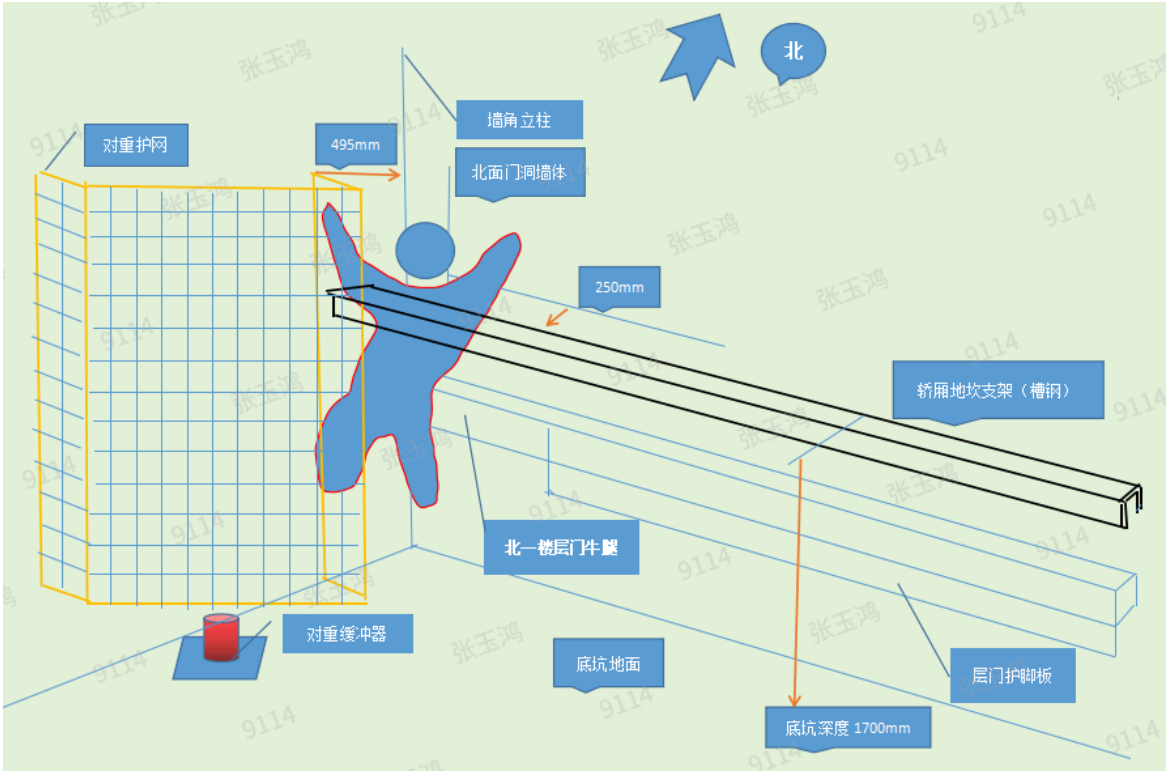
图3 涉事电梯挤压示意图

通过对事故现场进行勘查、对人员进行询问、委托第三方检测机构检测以及特种设备安全技术专家出具的《技术分析报告》，认定事故直接原因是：李福源安全意识淡薄，未辨识电梯底坑空间狭窄的风险隐患，冒险进入电梯井底坑，攀爬到对重铁丝护网上并进入电梯的运行区域，指挥张旺春操作电梯向下行驶。电梯在下行过程中把李福源挤压到轿厢地坎及槽钢支架与一楼层门牛腿垂直面之间，造成本起事故。

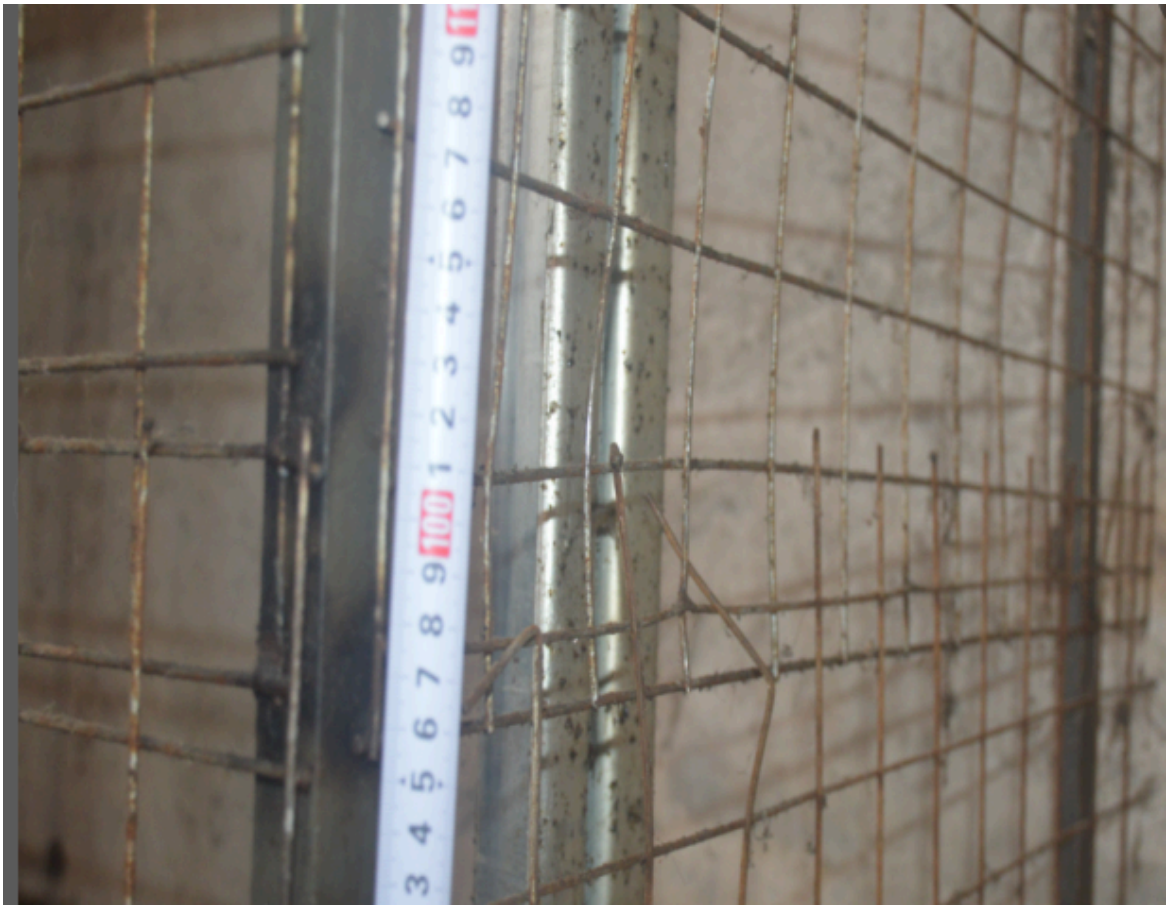
事故发生当天，日晟公司处于清明调休状态，公司仅有保安员奚君和李福源上班。涉事电梯轿厢内有打磨除锈的痕迹。现场有一把铝合金人字梯在电梯井道北侧一楼区域，底坑东侧有1把套筒扳手，北侧有1把螺丝刀，西侧有1把活动扳手。涉事电梯东侧扶手已拆卸放置在一楼北侧层门墙角。涉事电梯西侧南端扶手已拆除，西侧北端扶手未拆除。西侧缓冲墩上有三个螺栓（见图4）。底坑北侧对重护网距

地高度为100cm位置有外力挤压变形和脱焊痕迹（见图5）。涉事电梯北侧一楼入口处西向井道壁墙体刮痕距底坑地面高度最大值为233cm、最小值为198cm。

图5 对重护网有外力挤压变形和脱焊痕迹
