深圳市深汕特别合作区东成混凝土有限公司“11·18”一般车辆伤害事故调查报告

发布日期：2023-03-01 17:50　来源：深圳市深汕特别合作区应急管理局

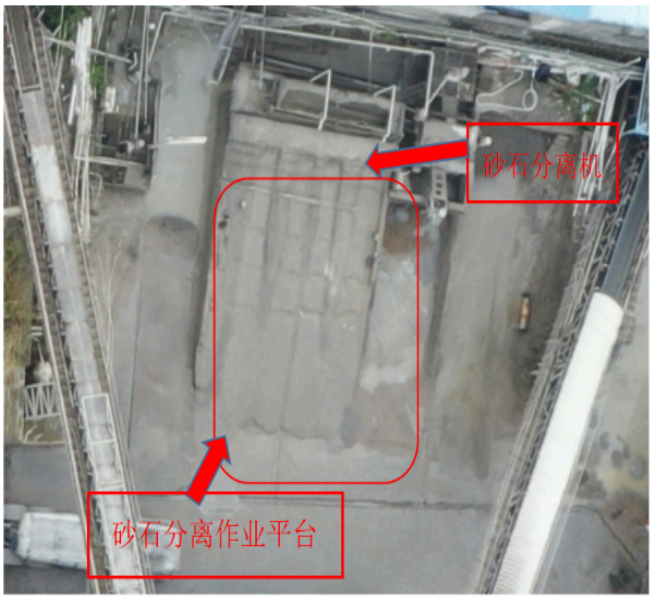
图1 砂石分离作业平台

1.车牌号为粤ADQ975的肇事车辆的制动系统不合格，存在安全隐患。

2.车牌号为粤ADQ975的肇事车辆事发时向前溜车符合由驻车制动的因素所形成。

2022年11月18日14时42分，李某杰驾驶混凝土搅拌车（车牌号：粤ADQ975）进入东成混凝土公司砂石分离作业区域，倒车驶上砂石分离作业平台（平台长约11m，高约2m，宽约8m，见图1）。

（一）东成混凝土公司要深刻吸取此次事故教训，防止类似事故再次发生，一是落实安全生产责任制，建立并落实双重预防工作机制，健全风险防范化解机制，提高安全生产管理水平；二是严格落实隐患排查治理制度，加强作业现场安全检查，开展自查自纠工作，发现并消除安全隐患，在砂石分离作业平台张贴防溜车警示标志和作业操作规程；三是强化运输车辆从业人员的安全生产教育培训工作，加强应急处置演练，保证从业人员具备必要的安全生产知识和应急处置能力，防范安全生产事故的发生。
