临汾市襄汾县聚仙饭店“8•29”重大坍塌事故调查报告

发布日期：2021-08-16 16:10 来源：调查评估和统计处

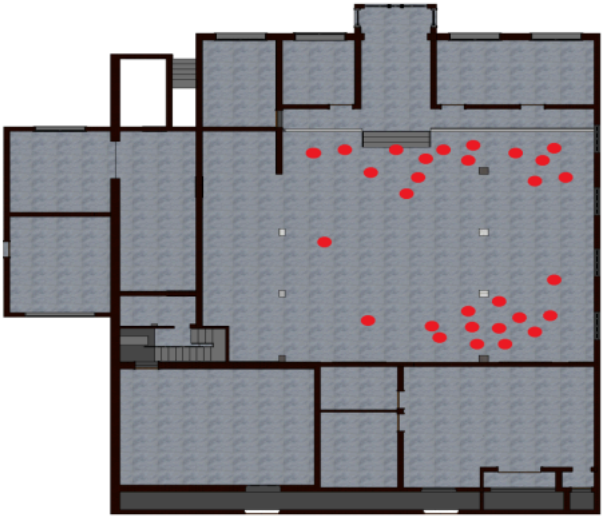
图 1：遇难者位置示意图

经过18个小时奋力救援，8月30日凌晨3时52分，抢险救援工作结束，共搜救出57名被困人员，其中28人受伤
重、6名重症、18名一般症状）、29人遇难（遇难者位置图见图1）。救援过程无衍生事故、无次生灾害。

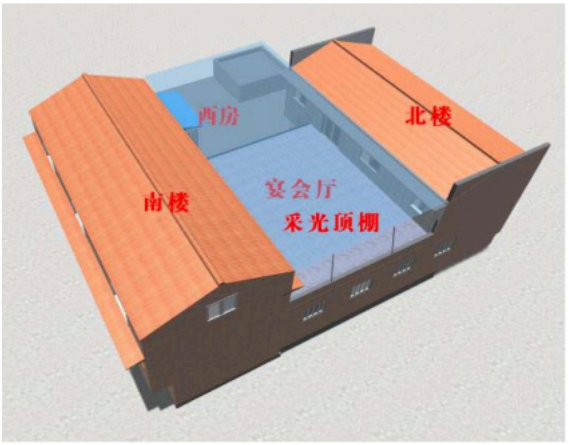
图 2：聚仙饭店模型图

（一）饭店概况。聚仙饭店由襄汾县陶寺乡陈庄村村民祁建华经营，位于该乡陈庄村西、陶云线道路北侧（北
35°53′45.78″，东经111°31′03.73″），是祁建华在其家庭承包责任田上自建的农村两层建筑物，占地面积1146.09m^2
侧院落，合1.72亩），建筑总面积1157.05m^2（含钢结构采光顶棚面积），投资共约39万元。建筑结构总体为砖混结构
为框架结构，主要组成部分为南楼、北楼、西房、宴会厅及钢结构采光顶棚。建筑物功能：宴会厅和北楼一层用于饭
营，西房为厨房，南楼二层、北楼二层为居住用房，南楼一层为杂物房（聚仙饭店模型图见图2）。该饭店最初于199
营业，2003年重新办理了营业执照，接待了半年散客之后，经营模式调整为只承接各类宴席，最大接待能力为27桌
人。厨师为祁建华家人，承接宴席时临时聘用服务员。

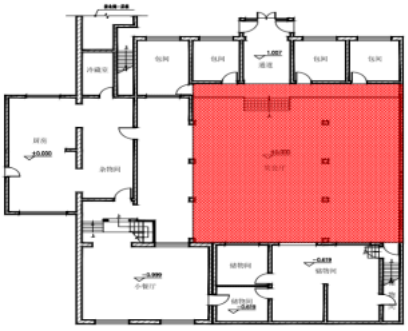
图3：坍塌部分平面图

事故坍塌部分为宴会厅、北楼二层南半部分和钢结构采光顶棚，坍塌部分房屋建筑面积为252.59m^2。（坍塌部
图见图3、坍塌部分剖面图见图4）

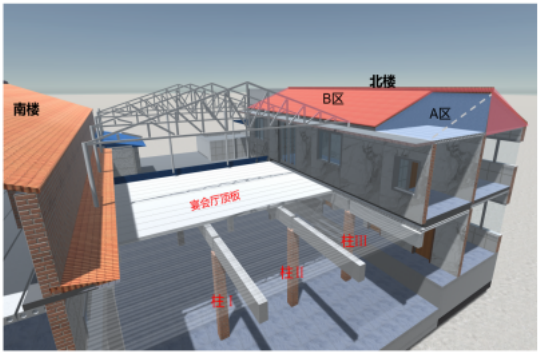
图6：结构剖面图

聚仙饭店结构整体采用砖混结构，楼面板、屋面板大部为预制板、局部为现浇板，纵横墙混合承重。北楼二层A板为预制板，东西向铺设，预制板中心处荷载最大；B区屋面板为现浇板；屋面板上方为高炉水渣保温材料，最厚处米。宴会厅顶板由8根砖柱支撑，砖柱为包心砌法的空心砖柱，截面370毫米×370毫米，东北角柱Ⅲ荷载最大。（结构见图6）

事故调查组通过深入调查和综合分析，逐一排除了人为破坏、地震、地基承载力不足及沉降变形等可能导致坍塌素，认定事故直接原因是：聚仙饭店建筑结构整体性差，经多次加建后，使宴会厅东北角承重砖柱Ⅲ长期处于高应力北楼二层A区屋面预制板长期处于超荷载状态，在其上部高炉水渣保温层的持续压力下，发生脆性断裂，形成对宴会的猛烈冲击，导致东北角承重砖柱Ⅲ崩塌，最终造成北楼二层南半部分和宴会厅整体坍塌。同时，不排除当地8月份的影响。

（一）建筑结构整体性差。聚仙饭店宴会厅所有墙体未设置构造柱、圈梁，预制板端部无拉结、连接构造，砖柱端无固定连接措施，砖柱采用包心砌法，均不符合国家规范标准要求。

（二）承重砖柱及北楼二层屋面荷载严重超载。经结构分析计算，宴会厅柱Ⅲ轴向允许承载力369千牛，极限承590千牛；受水前及受水后上部结构传来的轴向力分别为442千牛、456千牛，为允许承载力1.2倍和1.24倍。北楼二层面预制板允许荷载为2.31千牛/平方米，实际荷载受水前为8.15千牛/平方米、受水后为9.7千牛/平方米，分别为允许3.53倍和4.2倍。现场测试预制板荷载加载至2.94千牛/平方米（为允许荷载的1.27倍）时开始出现裂缝，证明北楼二屋面预制板为整个建筑物最薄弱部位。
