吴兴八里店云筑苑南塘漾装修工程“9•28”一般机械伤害事故调查报告

发布日期：2026-04-16 15:36:11

2026年3月20日

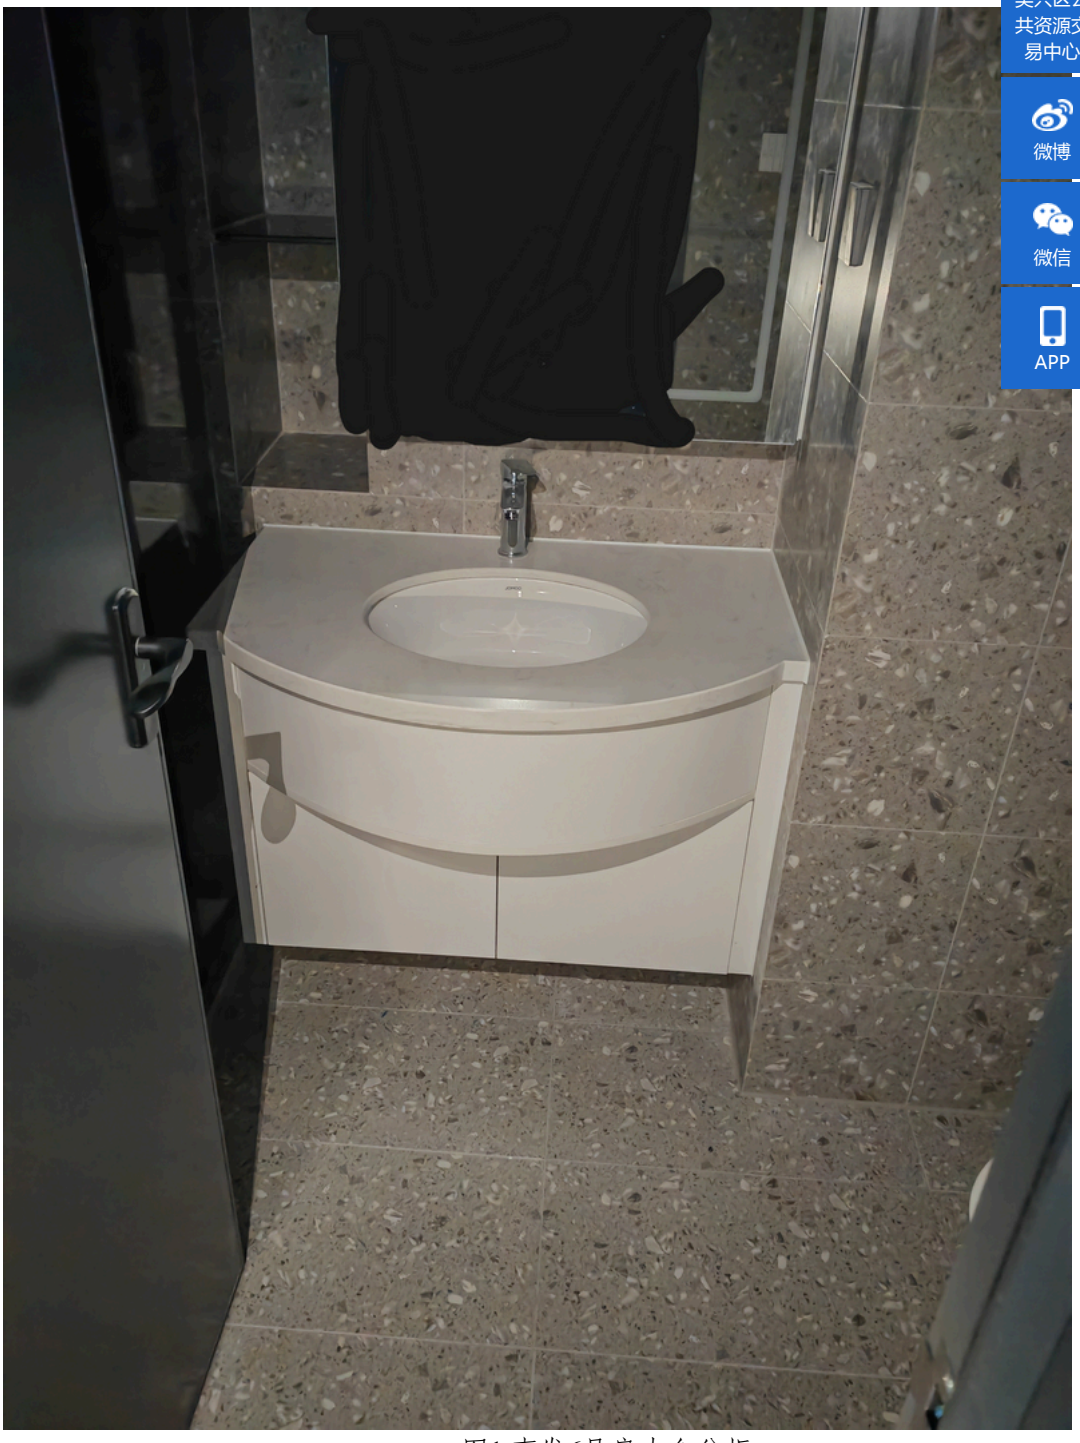
图1 事发6号房内台盆柜

事发地位于吴兴区八里店镇云筑苑东侧南塘漾人才公寓5A幢4楼6号客房卫生间内，经现场卫生间面积较小，台盆柜内部空间狭窄，切割作业需工人采用趴卧姿势将上半身探入台盆提式角磨机（总体长度不到40公分）对台盆柜内壁的进水孔进行切割作业。（附照片图1-

湖州新骏马家私有限公司员工陈**在八里店镇云筑苑东侧南塘漾人才公寓5A幢4楼6号客房卫浴行台盆柜内部进水孔切割扩大作业时，因台盆柜内部空间狭窄，需采取趴卧姿势将上半身探入台盆进行切割作业，在进行切割作业过程中不慎用手提式角磨机割伤脖子失血过多后死亡。

事故调查组通过事故现场勘查、调阅监控和问询人员等方式，综合分析认定事故直接原因为：新骏马家私有限公司员工陈**在八里店镇云筑苑东侧南塘漾人才公寓5A幢4楼6号客房卫浴内进行内部进水孔切割扩大作业时，不慎用手提式角磨机割伤脖子失血过多后死亡。

1.严格按照事故“四不放过”的原则，认真分析事故的原因，举一反三，深刻吸取事故教训，
健全临时用电、手持电动工具等方面的安全管理制度，严格落实各项安全生产规章制度和岗位
程，加强从业人员的安全教育培训，切实提高从业人员安全意识。

2.强化安装现场安全管理。湖州新骏马家私有限公司要进一步加强对外派至安装现场工作人
全管理工作，明确班组长和各从业人员的工作职责，严格落实安装、维修工作的操作流程，杜绝
员不规范使用手持电动工具的行为。
