徐汇凌云朗御铭防水工程有限公司“12·9”一般高处坠落事故调查报告

2025年12月9日上午10时30分许，在徐汇区凌云街道梅陇路130号华东理工大学徐汇校区内，上海朗御铭防水工程有限公司在对校内实验一楼外墙修缮作业时，发生一起高处坠落事故，造成1人死亡。

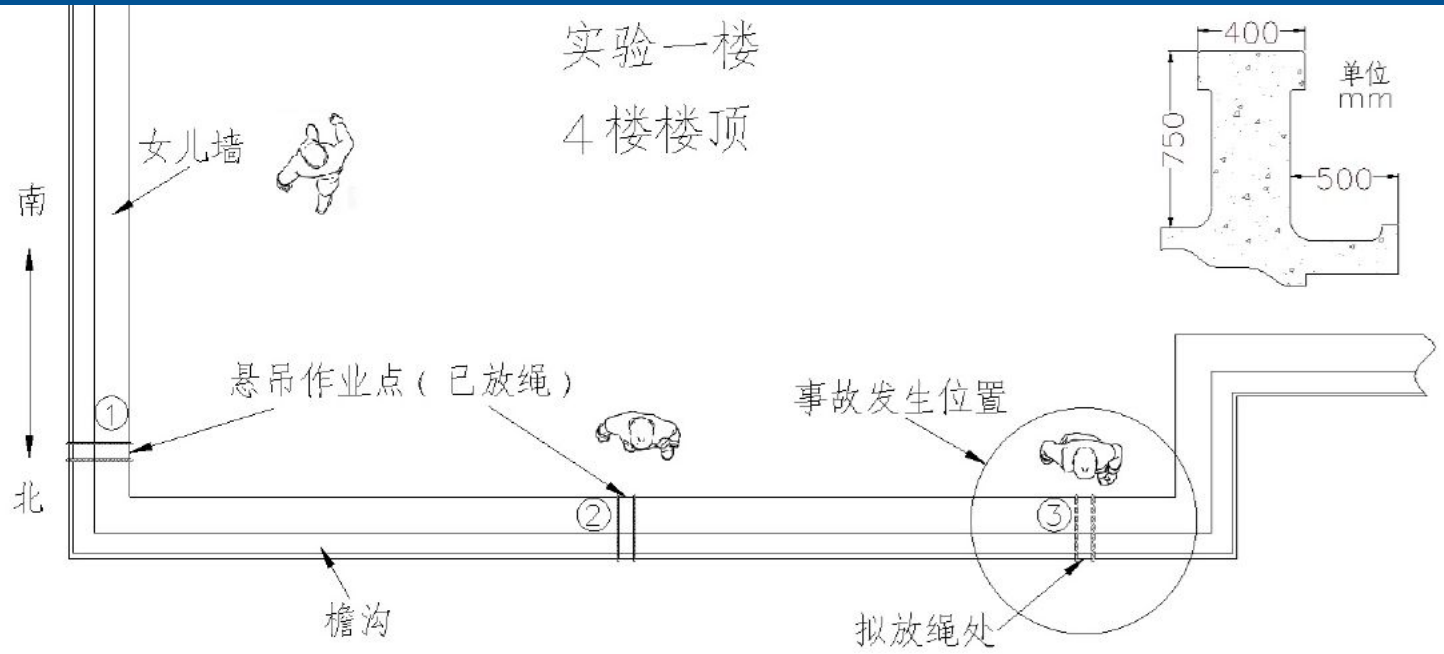
1.事发位置位于实验一楼4楼楼顶，距地高度约18m，平顶结构，其四周边缘建有一圈女儿墙，女儿墙外侧设有檐沟，檐沟凸出于外墙。女儿墙高度75cm、宽度40cm，外檐口宽度50cm。勘查时站在女儿墙内侧向下观望，视线受阻，无法观察到外墙及楼底情况。
