天津艺之轩建筑装饰工程有限公司 “4.6”一般坍塌事故调查报告

发布时间：2022-06-10 15:00 来源：天津市河西区应急管理局

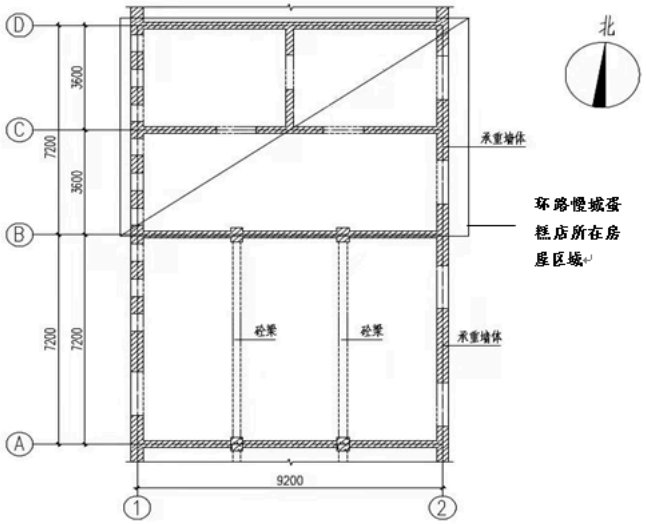
图1：房屋原平面图

该房屋约建于上世纪八十年代,为单层砖混结构房屋,主朝向为东西朝向。该建筑层高约为4.15m,室
0.45m,檐口高度约为4.60m。屋盖结构为现浇钢筋混凝土梁、预制圆孔板、局部现浇钢筋混凝土板结构。

承重外墙厚度均为360mm,承重内墙厚度均为240mm,墙体均采用机砖、混合砂浆砌筑,为纵、横墙承重
横墙间距约为3.6m,现状最大门窗洞口宽度约为3.0m。1 轴、2 轴的门、窗洞口顶均采用钢筋混凝土圈梁兼

约为240mm。承重墙体于屋盖标高处设置钢筋混凝土圈梁,圈梁截面高度约为板下240mm。横墙与外墙交接混凝土构造柱。

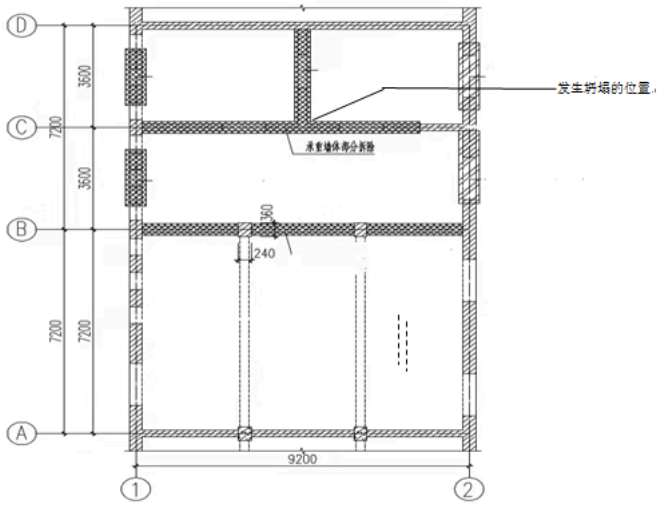
图3：拆除情况示意图

2022年4月6日上午9时40分左右，陈汉文使用电镐对C轴中部墙体距地面0.5米左右位置处实施掏掘作业，墙体倒塌，陈汉文被倒塌的墙体砸中，将其掩埋。弓小红发现墙体倒塌后立即找人帮忙拨打120和110电话，员现场确认，陈汉文已死亡。作业过程中陈汉文和弓小红均未佩戴安全帽等劳动防护用品。

事故调查组根据现场勘验、调查询问，经综合分析认定：陈汉文作业过程中未佩戴劳动防护用品1，违
方式对承重墙体进行拆除作业2，承重墙体坍塌将其砸中致创伤性休克死亡，是事故发生的直接原因。

1.现场作业人员违规对承重墙体实施掏掘作业，违反《建筑拆除工程安全技术规范》（JGJ147-2016）

（一）艺之轩公司应加强对施工人员的管理，保证施工人员严格遵守《建筑拆除工程安全技术规
2016），从上至下逐层拆除，严禁采用底部掏掘或推倒的方法拆除作业；拆除施工中，对拟拆除建筑的稳
监测，发现事故隐患，立即停止作业。

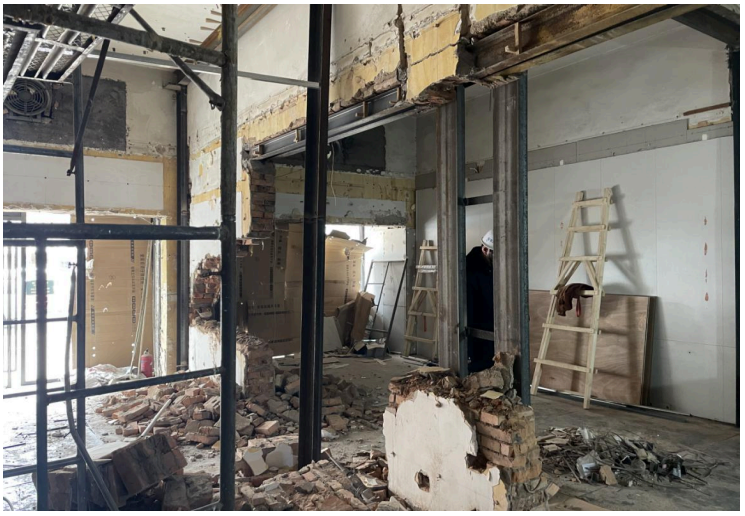
图4：C轴承重墙体现状

根据天津市房屋鉴定建筑设计院有限公司出具的《河西区环湖中路11号3门（河西区环湖中路19号增屋技术鉴定报告》的鉴定结论：鉴定范围主体结构拆改严重,传力方式改变,部分承重墙体损坏,新增钢支撑基础间无可靠连接,整体性差。经复核验算,鉴定范围部分上部承重墙体及梁构件承载力不能满足正常使用荷
