某某水泥有限公司“5.8”一般高处坠落事故调查报告

2026年5月8日，某某水泥有限公司发生一起一般高处坠落事故，造成1人重伤，伤者经抢救无效死亡。

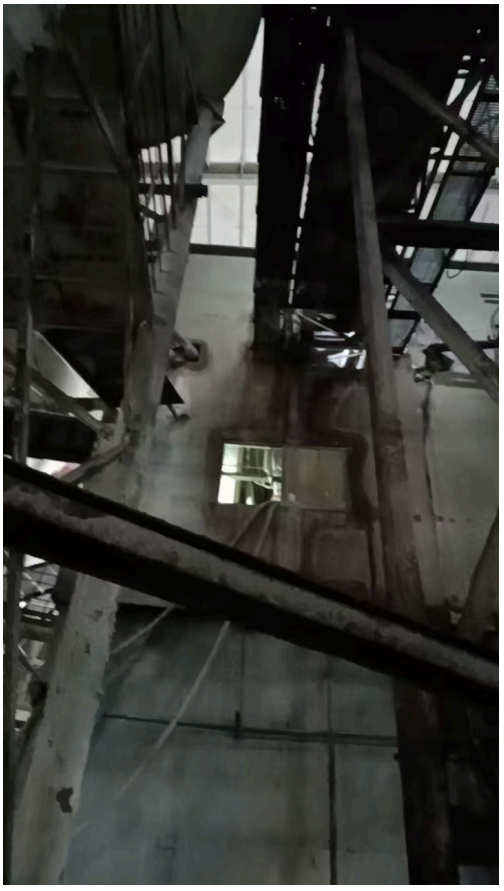
图1

1.事故中心现场为公司2号生产线三楼传输带右侧作业通道，通道整体锈蚀严重，第一块格栅板处形成一处尺寸较大的贯通性孔洞，具体如图1、2。

1.隐患排查治理不到位。未建立健全并落实生产安全事故隐患排查治理制度，未能采取技术、管理措施及时发现并消除作业通道格栅板腐蚀造成断裂的事故隐患。某某水泥有限公司自2018年在该地址建厂以来，其2号生产线三楼的传输带两侧作业通道的格栅板在长期的粉尘、水气等因素腐蚀下，表面已有严重的铁锈和腐蚀，部分钢条已经被锈蚀得变薄变脆，甚至出现孔洞，格栅板承载能力大幅下降，导致事故发生。

（一）严格落实企业安全生产主体责任。某某水泥有限公司要深刻吸取事故教训，牢固树立安全生产主体责任意识，严格落实隐患排查治理和风险分级管控双重预防机制，特别是针对本单位工艺特点，加强对构建筑物、设备设施粉尘、潮气腐蚀情况的全面、系统排查，及时消除事故隐患。要切实加强对从业人员的安全教育培训，确保其掌握安全知识和技能，增强从业人员的安全意识和风险辨识能力。
