龙岗坪地上海奔逸智能科技有限公司“6·16”一般触电死亡事故调查报告

2024年6月16日17时8分许，龙岗区坪地街道坪东社区富坪中路8号泰祥汽车配件（深圳）有限公司101栋3楼培训室发生一起触电事故，造成1人死亡，直接经济损失110万元。

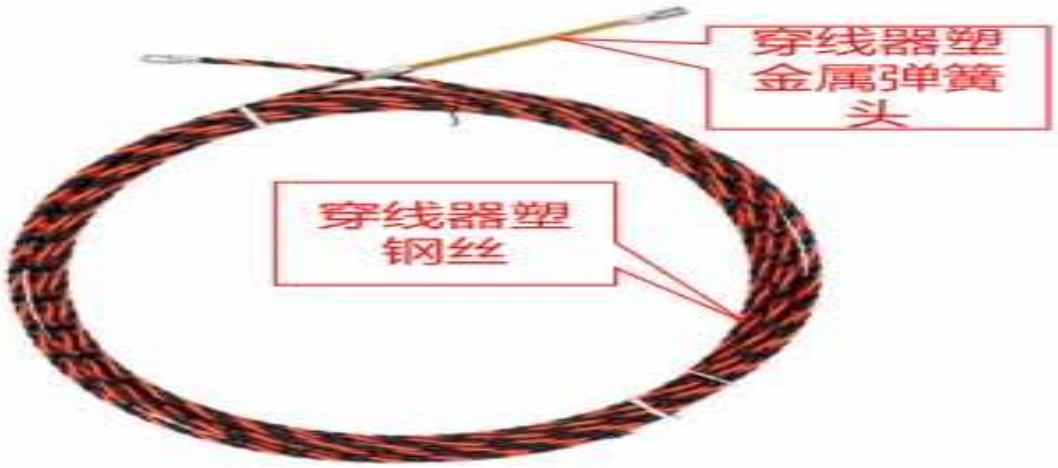
培训室屋面距地面高度约 4m，天花板吊顶距地面高度约 3m，天花板吊顶内净空高度约 1m，天花板吊顶由金属龙骨、铝扣板、金属拉杆组成，吊顶下放地面放置铝合金人字梯，铝合金人字梯旁的地面可见一块完整的铝扣板靠墙摆放，铝合金人字梯上方的天花板吊顶整体被破坏，龙骨折弯向下，天花板吊顶内有四条黑色通讯线，四条黑色通讯线自然下垂至地面；培训室 A 门墙壁处的空调控制面板、照明开关面板已打开，线盒底座有预留暗敷的三条 PVC 线管，线管垂直延伸至天花板内，线管被防火棉封闭，防火棉部分被破坏，线管内可见穿线器；培训室地面有工具包、手电钻、两个安全帽及电工鞋。

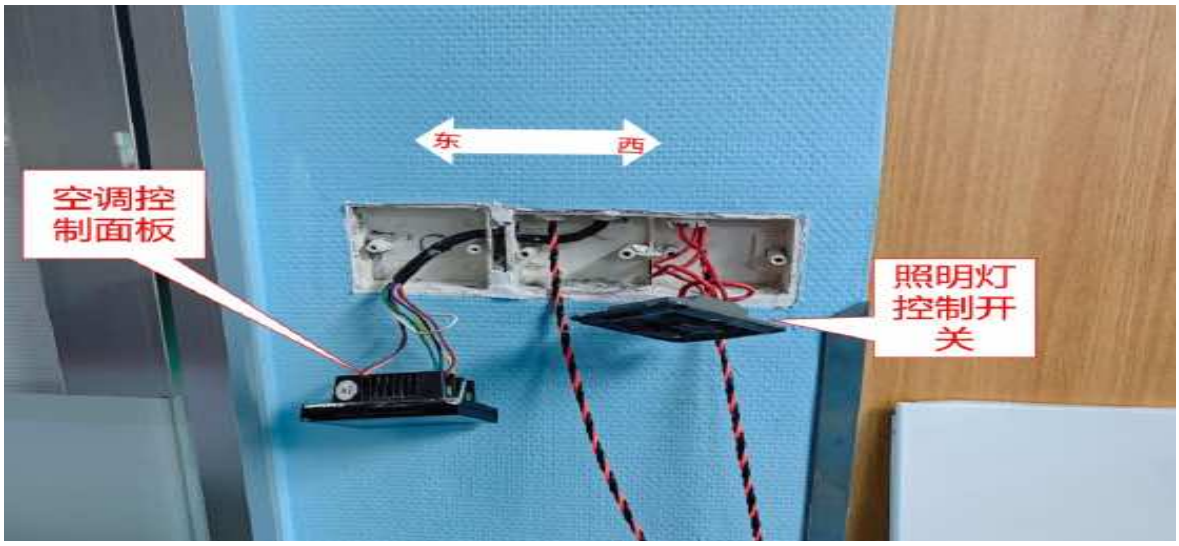
培训室照明良好，地面铺设地毯，铝合金人字梯踢脚绝缘垫完好无破损，天花板吊顶作业口长约0.8m，宽约0.4m，吊顶内金属物较多（龙骨、线槽、消防水管），对事故发生有一定的影响。

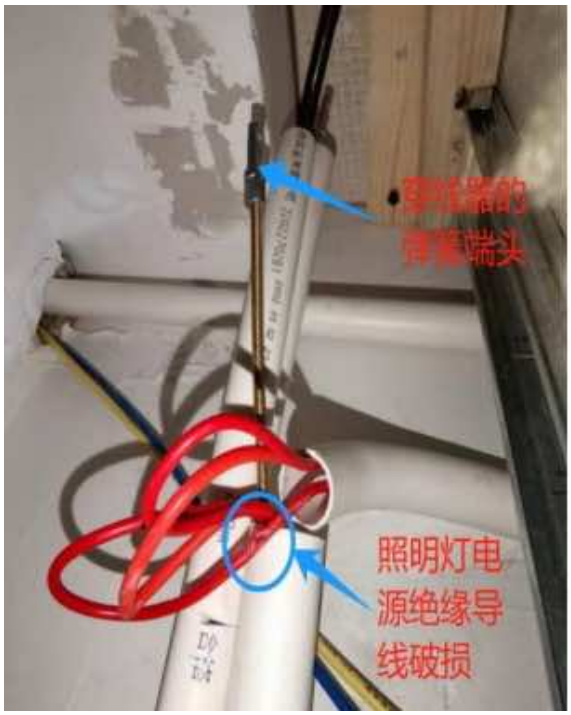
①号管仅有一条穿线器从管穿出，没有电源导线；②号管内的绝缘护套的软缆线从管穿出，无任何破损现象；③号管内敷设的三根电源导线及一根穿线器一同从③号管穿出进入了④号管，并且可以看到此处的穿线器已露出了黄色的金属弹簧头部分。勘查发现从③号管穿出穿线器已经呈现金属弹簧头,说明穿线器已到端部，当配电箱照明电源控制开关合闸送电，将培训室内照明灯的面板控制开关合闸送电（灯亮），测试发现穿线器金属弹簧头带 233V 危险电压，将穿线器金属弹簧头及三根电源线从④号管拉出，发现有一根导线绝缘层已破损露出铜芯。经测试，培训室照明开关电源线破损导致穿线器金属弹簧头带电。

空调控制回路的软缆线（弱电）
穿线器塑钢丝
被拆的防火棉
照明灯电源线
穿线器的金属弹簧头
①
②
③
④

照明灯电源绝缘导线破损

④号管拉出电源导线观察，电源导线破损部位不光滑，导线绝缘层裂口不整齐，可以判断穿线器在穿线过程中，金属弹簧头多次挤压、重戳或摩擦导线形成破损，导致带电导线铜芯裸露。
