市南区安徽捷汉达建筑劳务有限公司“2·18”一般事故调查报告

2022年2月18日20时25分许，青岛市地铁四号线江苏路站发生一起事故，造成1人死亡，直接经济损失70万元。

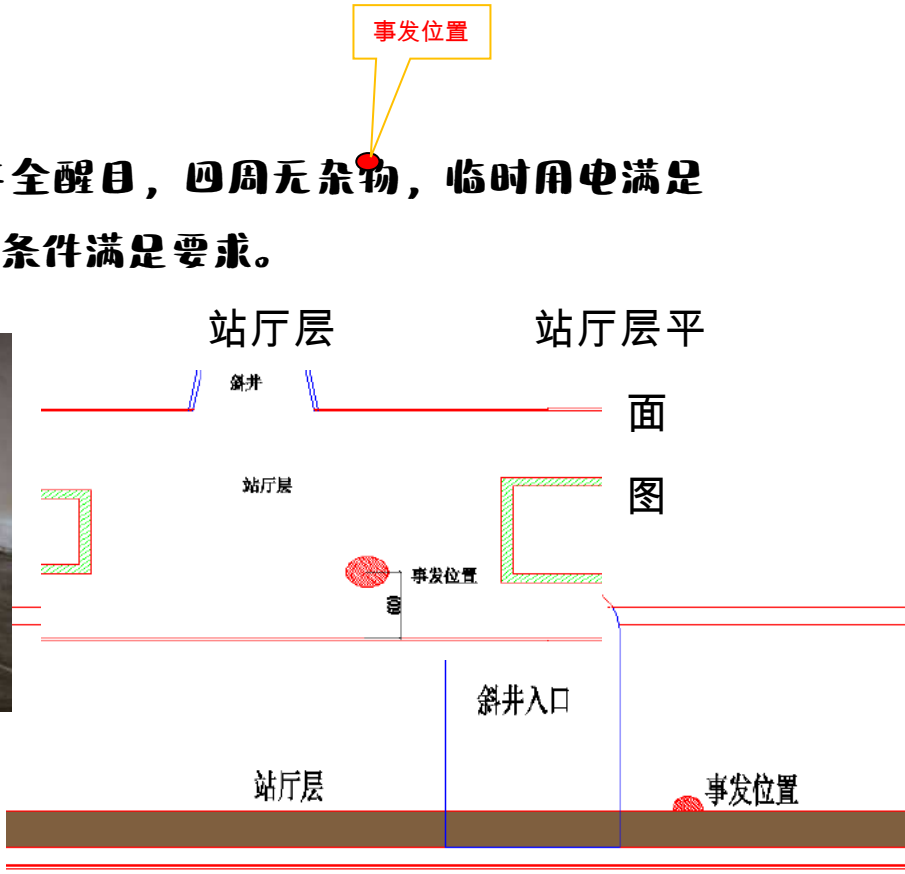
站厅层立面图

事故发生位置位于江苏路地下23米的主体结构站厅层，具体位置位于站厅中部公共区，距离主体侧墙6米。此区域为单层结构，事发位置为混凝土地面，周边无施工作业面。现场照明充

足，周边安全警示标识齐全醒目，四周无杂物，临时用电满足安全要求，施工环境安全条件满足要求。
