望谟王母岭秀阳光项目“5·12”一般高处坠落事故调查报告

望谟县政府事故调查组

2025 年 8 月 31 日

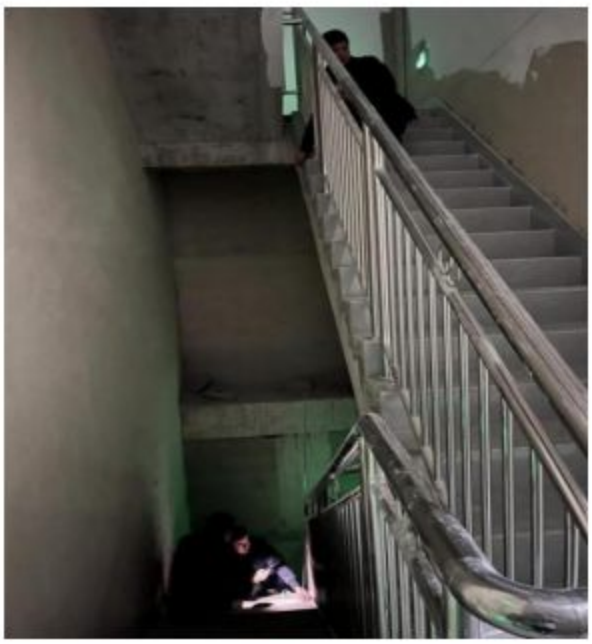
图 1 图 2 为事故当日现场图

图 3 图 4 为事故调查组工作人员勘验图

梯空间不宽阔且光线昏暗，用于作业的铁架铺设未满且未固定，存在明显的晃动，在受力情况下极易发生位移，无法为作业人员提供稳定、可靠的行走支撑；楼梯防护情况：楼梯临边未安装任何形式的防护栏杆，临空一侧完全暴露，无任何有效的防护措施来阻挡人员意外坠落。事故作业处距坠落基准面高度为 4.1 米。

此次事故的直接原因是：胡云韦在从事高处作业的内墙油漆刮白作业中未正确佩戴安全帽及系缆安全带，且作业现场未采取防坠落安全防护措施，冒险在铁架铺设未满的操作平台上作业时不慎坠落，是导致事故发生的直接原因。

（一）全面落实企业安全生产主体责任，坚决堵塞管理漏。一是严格资质资格管理。严禁任何形式的企业挂靠、出借资质和无资质承揽工程行为。建设单位必须依法发包工程，施工总承包单位必须对承包工程项目的安全生产负总责，严禁“以包代管”。劳务单位必须依法取得相应资质，严禁违规用工。**二是**健全现场安全管理体系。所有在建项目必须确保项目经理、技术负责人、专职安全员等关键岗位人员到岗履职，建立健全安全生产责任制和风险分级管控与隐患排查治理双重预防机制。对高处作业等危险作业，必须严格执行专项施工方案、安全技术交底和“作业票”制
