马鞍山市天华海绵铁厂“8·21”一般车辆伤害事故调查报告

2023年8月21日5时35分，马鞍山市天华海绵铁厂厂区内发生一起一般车辆伤害事故，造成1人死亡。

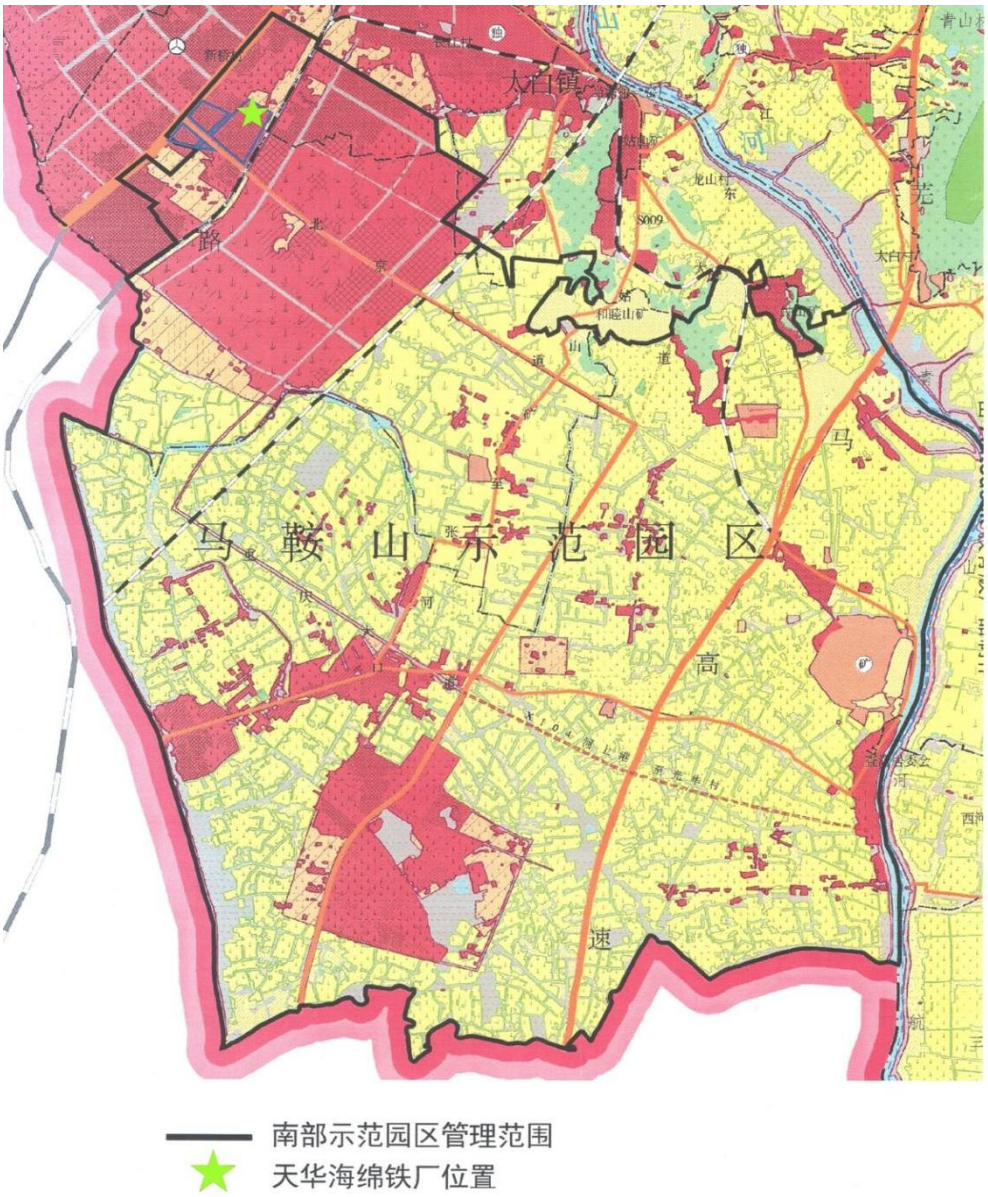
图1 天华海绵铁厂租用四方铁基公司场地位置

年租金360万元人民币，合同约定生产、经营、安全、环保由场地承租方自行管理。租赁期间，天华海绵铁厂未经相关部门批准擅自在租赁的场地上建设了约一万平方米的厂房。第二次合同租赁期限为2021年7月至2022年6月，租金由天华海绵铁厂建造的厂房抵扣，一直抵扣至2025年12月31日。

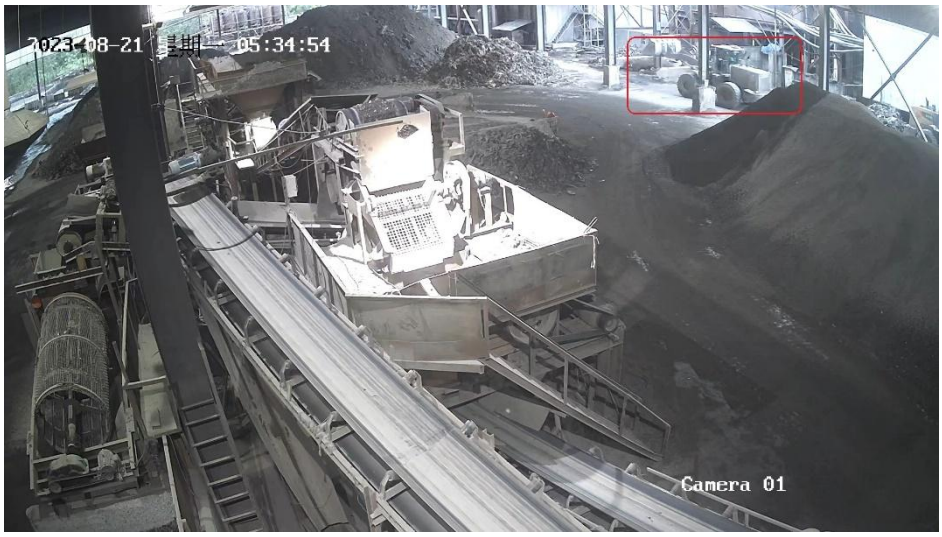
图3 徐家庭将加完油的装载机倒出小油库

2023年8月21日5时15分许，天华海绵铁厂白班员工开始进场。5时30分许，员工完成班次轮换开始上班，班组长程静给当班员工分配具体工作任务，装载机驾驶员徐家庭将其驾驶的车牌号为皖EL9***装载机停在车间的小油库旁为装载机加油，皮带工朱六九在皮带机旁用水桶给皮带浇水除尘。5时35分许，朱六九提着水桶从小油库旁边的通道走出车间准备打水，约40秒后徐家庭将加完油的装载机倒出小油库，倒车时，徐家庭感觉压到了东西，于是把装载机往前开了一点后，从驾驶室探出头，发现朱六九躺在装载机左侧前后车轮中间，左侧大腿处有血迹。

经委托江苏科安检测有限公司检测，涉事装载机的后视镜设置不合格。经现场勘验，涉事装载机的左侧后视镜松动，右侧后视镜缺失。

1.天华海绵铁厂，装载机倒车镜左侧后视镜松动，右侧后视镜缺失，设置不合格。

2.徐家庭，驾驶装载车倒车过程中未有效观察车后情况，盲目倒车撞倒朱六九并致其死亡。
