索引号:	11330523MB173361XP/2026-1010320157	成文日期:	2026-03-20
公开方式:	主动公开		
文件编号:		发布机构:	安吉县应急管理局
文件效力:

安吉县递铺街道安吉君叶家具有限公司“12·14”一般机械伤害事故调查报告

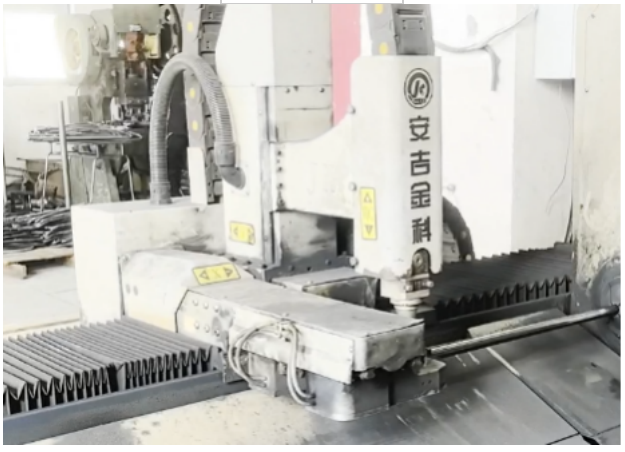
2025年12月14日9时50分许，安吉君叶家具有限公司员工余某某在操作激光切管机作业过程中，切管机自动进管装置未将预加工钢管从卡盘出口处送出，便趁X轴——即激光切割及拉料夹装置（见1），向外做拉料动作且未复位的间隙，将头部探入X轴运动区域向钢管输送孔查看时（见图2），X方撞向余某某后脑，并将其头部挤压于X轴与卡盘之间（见图3），余某某下颚被拉料夹托住，位于上方20厘米处的激光头因连接部位为陶瓷，簿且脆，在撞到余某某头部时发生断裂并掉落（见图4）轴重达约40公斤，且惯性较大，在激光头断裂后，剩余部分被顶入余某某颅内，致其当场死亡。

图1

图2

图3

图4

1.未在激光切管机X轴运动区域设置有效的安全防护装置。

2.余某某在激光切管机发生意外故障时，未使用暂停键停止运行，擅自将头部探入X轴运动区域作业。

（一）进一步压实企业主体责任。企业要牢固树立安全发展理念，认真落实企业安全生产主体责制定并落实安全生产管理制度和安全操作规程，切实提升从业人员安全意识和安全素质，进一步加强隐患排查治理，落实现场安全监督力量，依法依规抓实安全、稳定生产。
