安全事故调查报告

融水苗族自治县融水镇广西融水新林木业有限公司“5·6”一般高处坠落事故调查报告

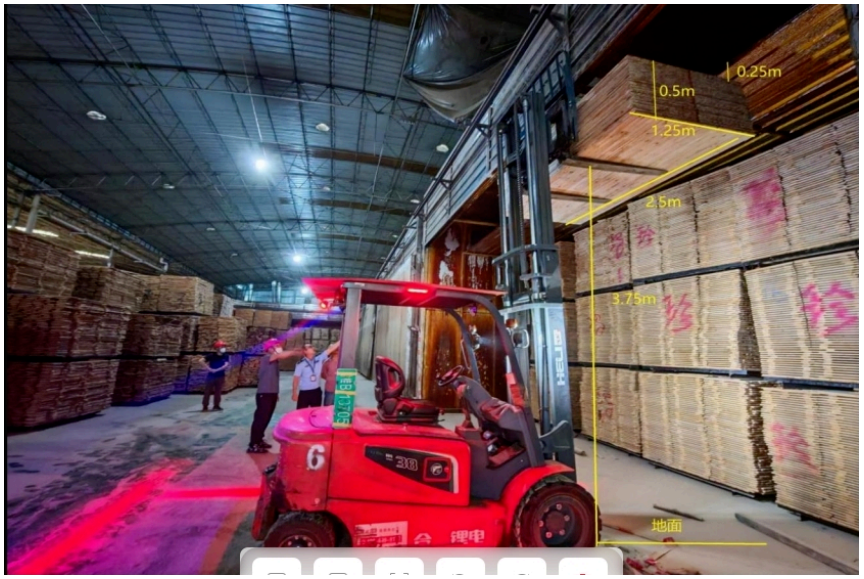
一般高处坠落事故现场勘验图

事故发生地点为广西融水新林木业有限公司选料车间15号烤房。该烤房具体参数如下：长度8.8米，宽度8.3房内部堆有待干燥木片，堆垛高度达4.2米。此烤房以导热油作为热源，并配备风机以辅助调节热风循环。导热4.5米，其下方平铺彩钢瓦，用于隔离散热管与待干燥木片。现场地面放置有一副长度为4米的竹梯，该竹梯用作为平面支撑，经现场勘查，其第1级和第6级踏棍已缺失。经调查组现场勘验并询问相关人员核实，死者梁远高，该竹梯并非本次事故的致因。人员坠落位置靠近烤房大门中部，其旁地面放置有一台风机，该风机的尾部损，有高处跌落的痕迹；经现场勘验，烤房上方左侧第二风机口处于空缺状态。现场未发现安全帽、安全带等企业的监控系统已于2025年损坏，且事故现场所在的选料车间未安装摄像头。（详见附件：事故现场勘验图）

涉事叉车系租赁的6#电动叉车，场内车牌号为桂B13705，已取得特种设备使用登记证、检验报告等相关资质备用叉车使用。进行登高作业时，该叉车货叉上架设一摞规格为长2.5米×宽1.25米、高度0.5米的机拼板，作业人设机拼板”组合结构作为升降平台使用。该临时平台四面未设置围栏，当叉车升至距地面3.75米高度时，机拼板风机平台之间垂直距离仅0.25米，以便作业人员攀爬进入导热平台实施维修作业（详见附件：事故现场勘验图
