吴兴八里店春辰里“4•22”一般高处坠落生产安全事故调查报告

发布日期：2026-07-09 14:05:05

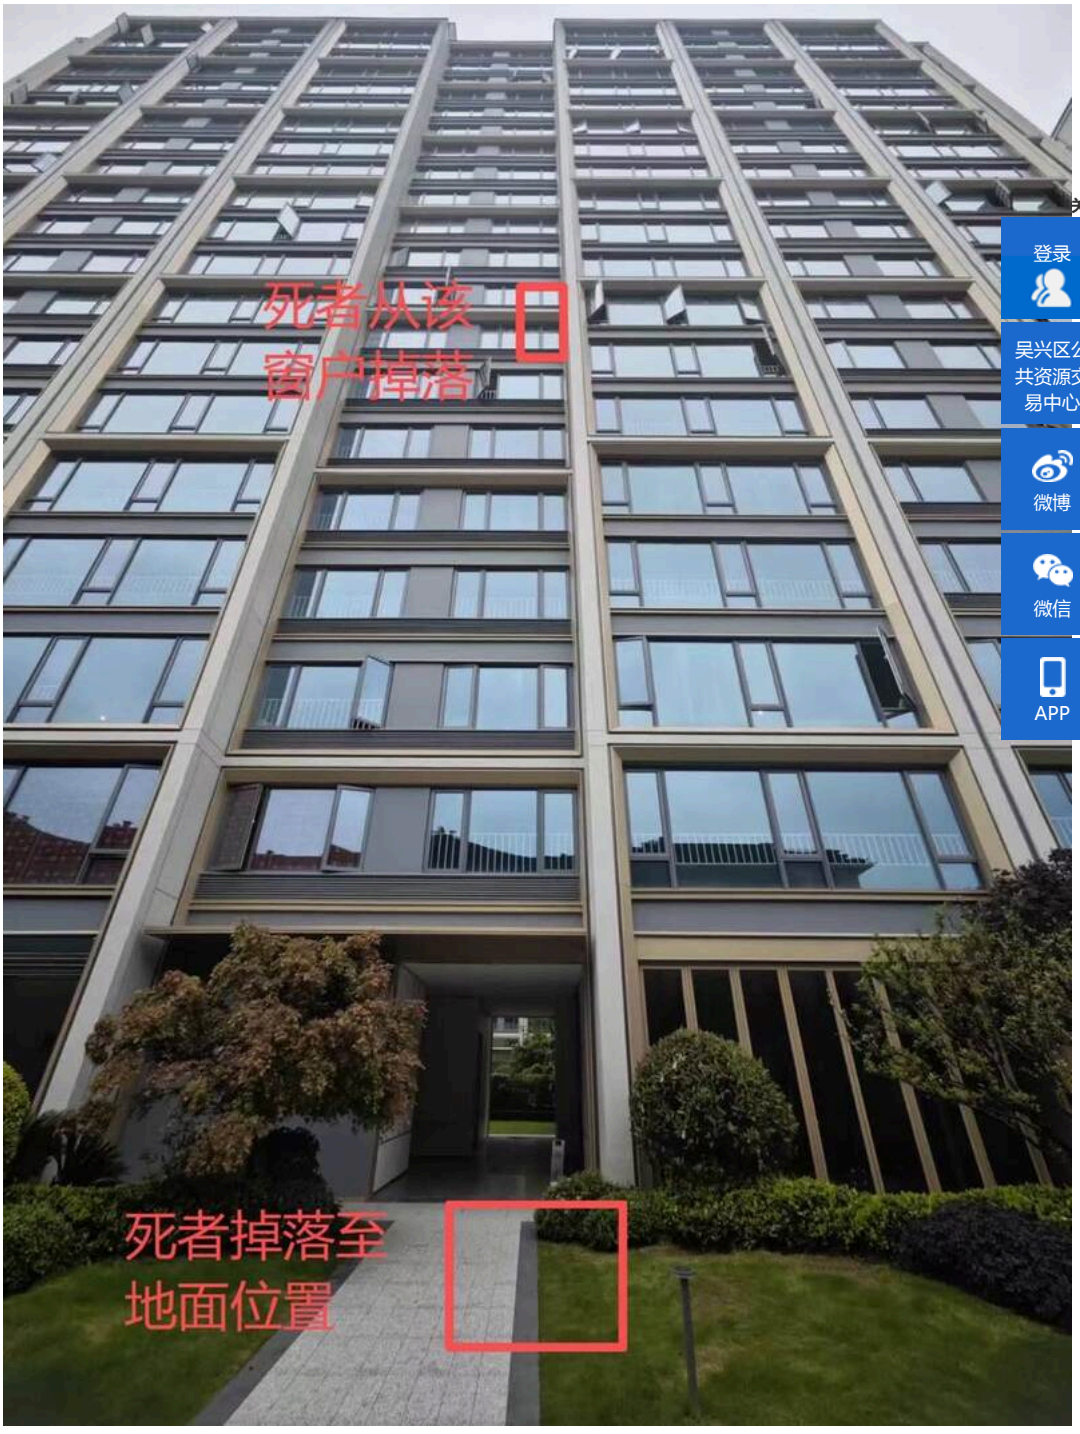
图2 **幢南侧外立面照片

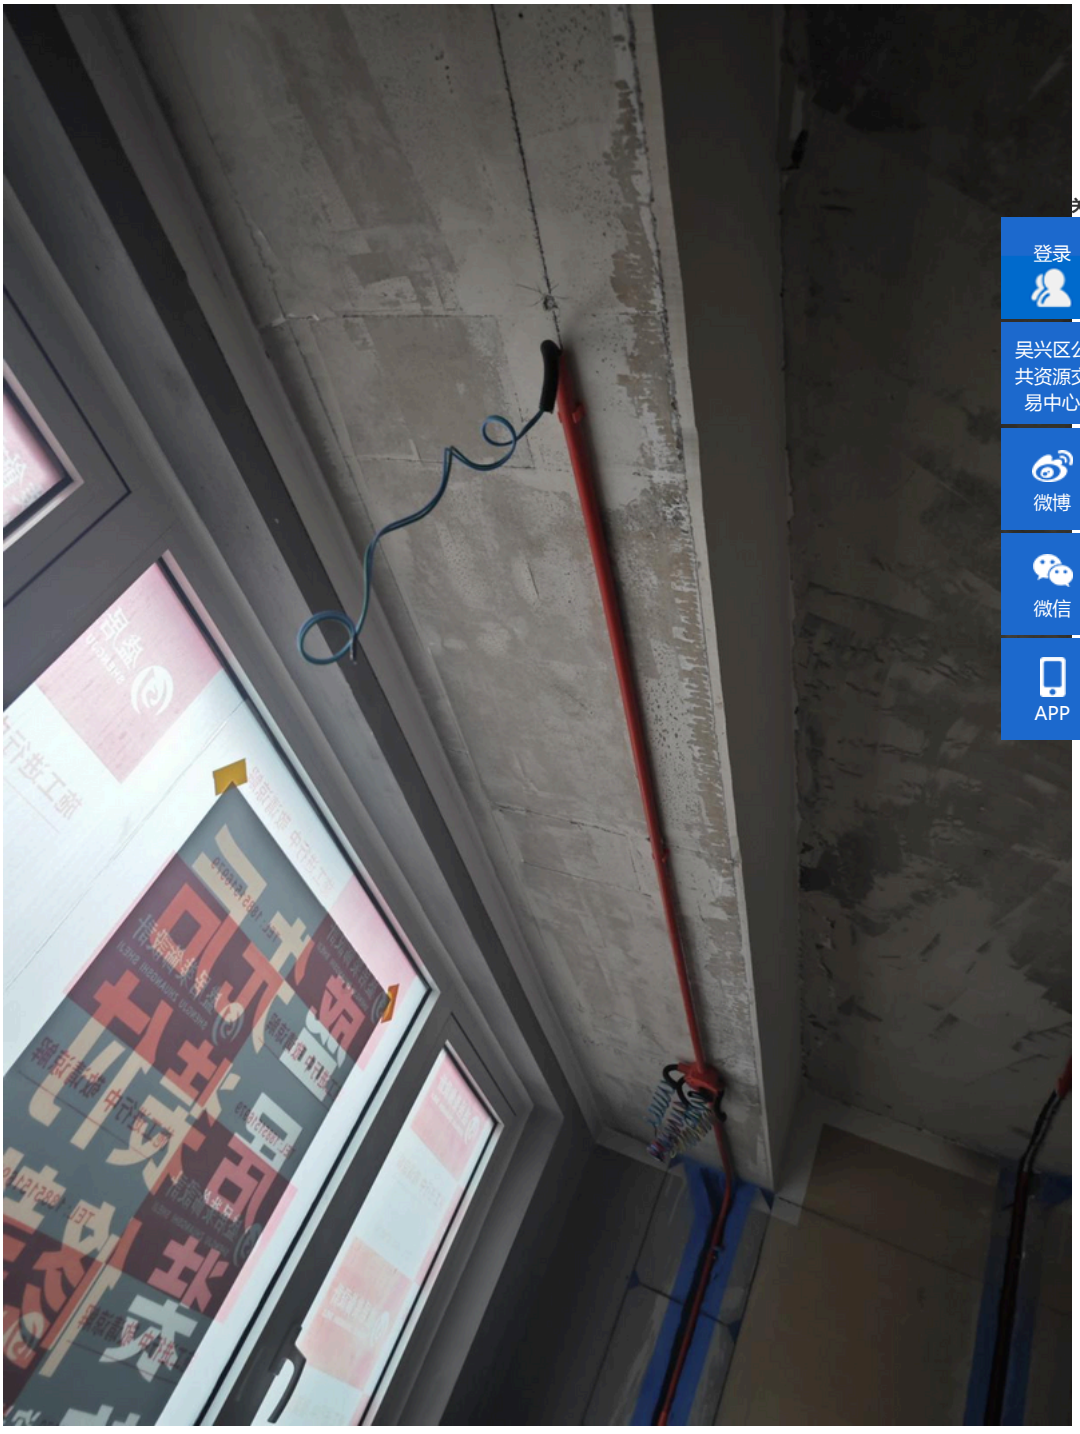
图6 飘窗顶部电线
