【事故调查报告】安徽淮南淮南矿业（集团）有限责任公司顾桥煤矿“2·5”一般机电事故调查报告

国家矿山安全监察局安徽局事故调查组

2023年3月22日

淮南矿业(集团)有限责任公司顾桥煤矿
“2·5”机电事故调查报告

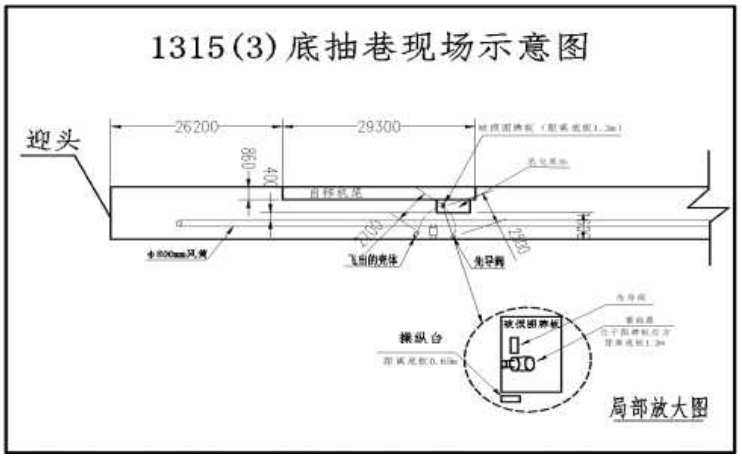
图1 1315（3）底抽巷现场示意图

事故发生在北二采区1315（3）底抽巷掘进工作面迎头自移机尾操纵阀组处。（如图1所示）
