广西贵港市港南区木梓镇南深高铁南玉段外部加固屋顶彩钢瓦棚工程“5.24”非生产安全事故调查

2024-07-23 17:50　来源：港南区应急管理局

事故调查组

2024年7月20日

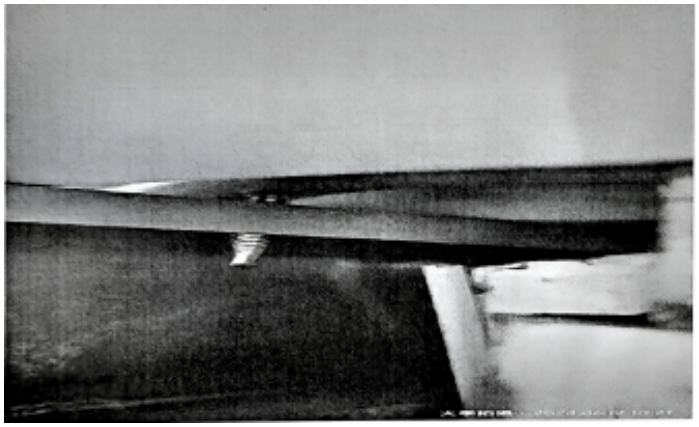
(一根不锈钢燕尾自攻螺钉穿过二楼天花板的电线，造成屋顶彩钢瓦漏电)

(徐思捷站在一楼牵拉从二楼彩钢瓦垂下的钢丝绳，身体触碰到门口铁护栏形成短路触电)

在加固二楼屋顶彩钢瓦棚作业时，一根自攻螺丝钉穿过天花板的电线，造成屋顶彩钢瓦漏电，徐某捷牵拉钢丝绳时触碰到门口铁护栏形成短亡。

徐某杰等四人在作业时，对屋内的电线布线情况没有认真观察，疏忽大意导致自攻螺丝钉穿过电线漏电。
