威远路路通商贸有限公司“4.28”生产安全事故调查报告

发布时间：2019-06-27　信息来源： 内江市威远县应急管理局　【字体：大中小 】

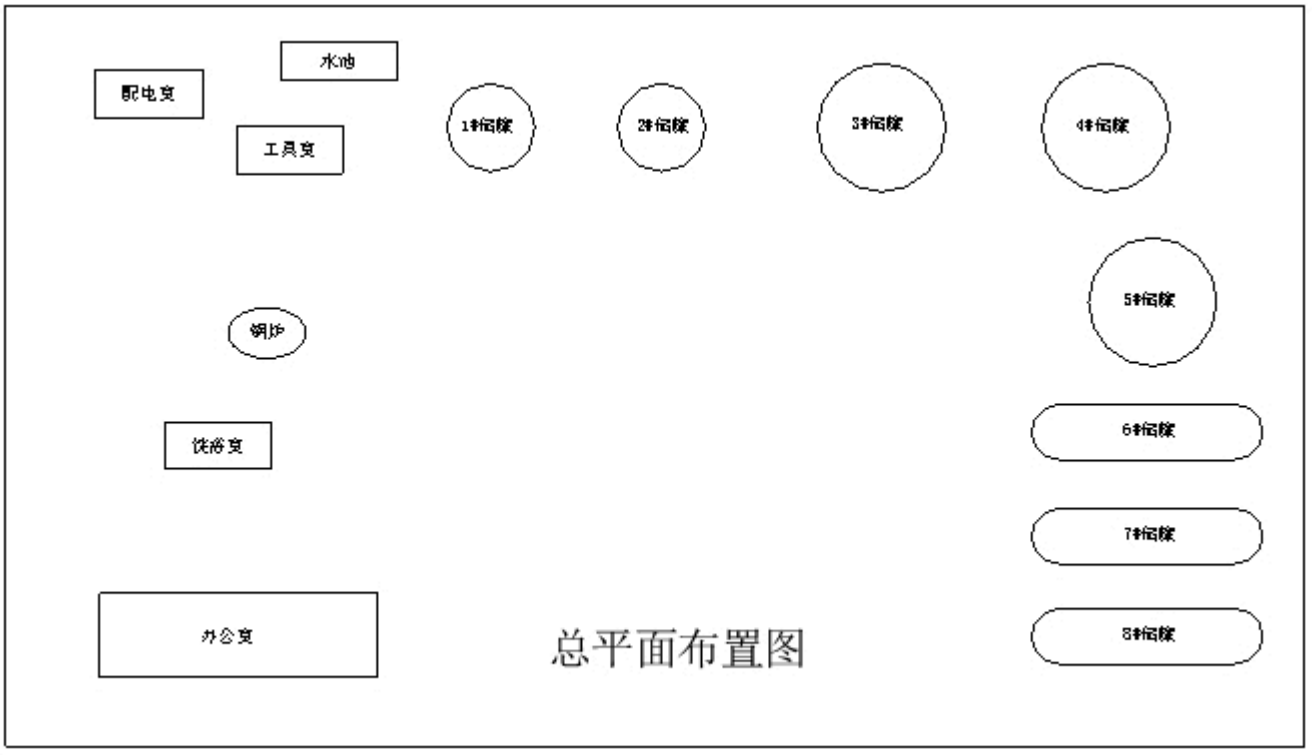
发生事故的储罐为3#储罐，储罐直径11m、高9m，容积为865m3，储存的是重油，此重油是由成都聚地石油天然气有限责任公司生产，由中间商转售给威远路路通商贸有限公司。经鉴定组对涉案3#储罐重油危险性分析：涉案3#储罐重油不属于《危险化学品目录》产品。（场区总平面布置图详见图1）

2019年4月28日早上8时30左右王巍龙和古华山再次来到罐区现场，发现前两天焊接的3#储罐的废弃排放管有松动，就准备对其加固，9时55分古华山来到3#储罐下携带焊机、焊线爬上3#储罐顶部，王巍龙跟随其后，10时05分左右2人到达3#储罐顶部，这时王巍龙电话响起，就到3#储罐和2#储罐中间的金属梯去接电话（2#储罐与3#储罐有一条金属梯），电话刚刚接完，突然3#储罐的顶部发生了爆燃（3#储罐重油中含有易挥发的易燃物质对二甲苯、间二甲苯、邻二甲苯、甲苯、苯等，挥发于3#储罐内液面上方的空间，与空气形成爆炸性混合气体，混合气体易燃物质浓度达到爆炸极限，遇到电焊维修火花发生爆燃事故。），3#储罐的顶盖被爆燃产生的气浪掀起来连同古华山和王巍龙一起落到地面，王巍龙摔倒至2#储罐与3#储罐之间的地面上，古华山摔倒至厂区场坝。（上述场区总平面布置图1所示“椭圆形”为王巍龙掉落地面位置，“矩形”为古华山掉落地面位置）

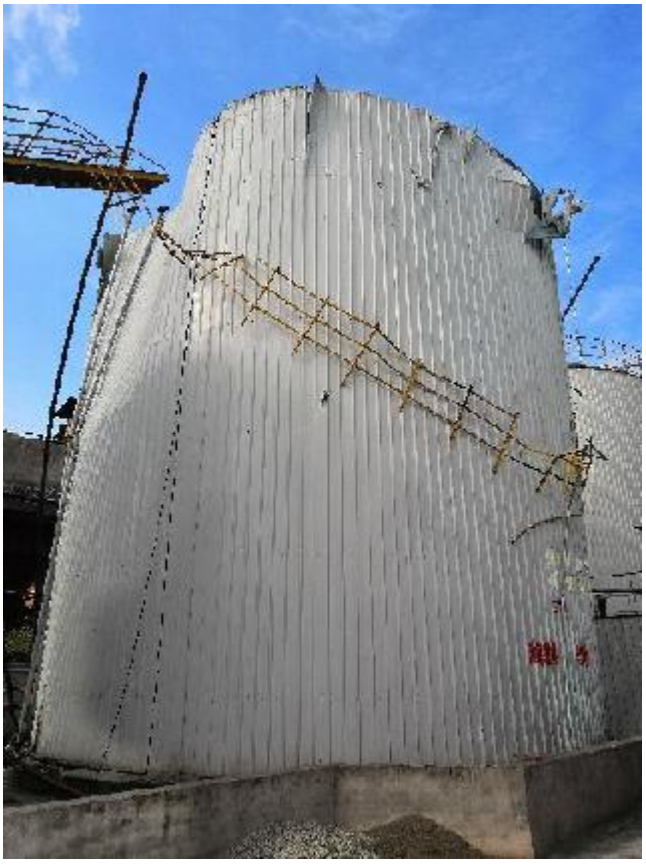
图2 涉案3#储罐事故后的状态

1.事故发生现场位于威远路路通商贸有限公司储存轻油、蒽油、重油、洗油、燃料油的储罐内。涉案3#储罐储存的油料名称为重油，涉案3#储罐事故后的状态如图2所示。

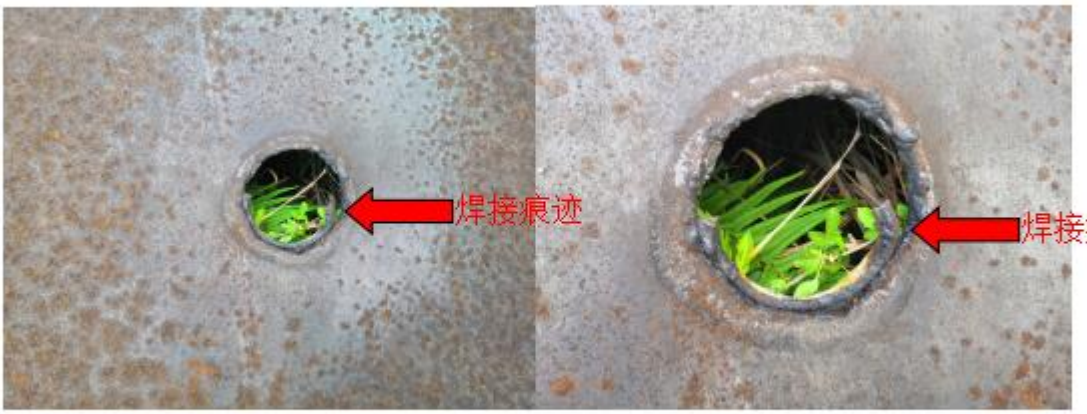
图 5　涉案 3#储罐固定顶盖中部焊接痕迹

3．经勘察，涉案3#储罐的固定顶盖已由公司使用吊车吊到了罐区后面的坡上，3#储罐的顶盖已经严重变形。如图4所示。涉案3#储罐的固定顶盖中部有电焊焊接留下的痕迹。如图5所示。

1、古华山未取得《焊接与热切割作业操作证》且在没有任何安全措施的情况下，违规在3#重油储罐顶部进行焊接作业，施焊作业产生的火花引爆了3#储罐中重油挥发出来的间二甲苯、对二甲苯、邻二甲苯、甲苯、笨等混合气体，导致事故发生。
