泰兴现代农业产业园区巢湖市宏刚工业设备安装有限公司“6·10”一般高处坠落事故调查报告

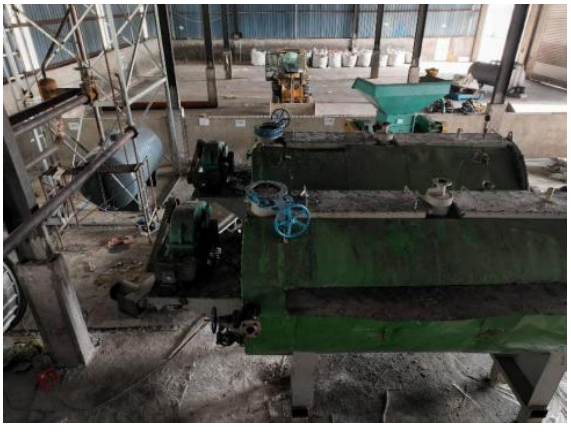
（图1）

事故发生于泰州天弘生物科技有限公司（泰兴市平顺皮革制品有限公司东仓库）自南向北第4跨到第5跨之间（图1），涉事设备为两台熬炼锅（410厘米（不含外部减速机）、直径160厘米、锅高210厘米，两锅间距50厘米，熬炼锅依靠金属支腿支撑，锅体离地最低处90厘米；熬炼锅东部为减速机机最东侧离熬炼锅95厘米，小平台实际（不含减速机）东西长35厘米，减速机南北长125厘米，熬炼锅东侧地面有一绞笼（事发前该绞笼位于熬炼锅顶545厘米，宽38厘米，深43厘米；绞笼中段西侧位置有一摊血迹为刘某坠落位置；熬炼锅上方各有一个法兰口（图5），法兰直径为43厘米，两个法兰米。
