广州市白云区白云湖街“5•26”其他伤害一般事故调查报告

2021年5月26日8时许，位于广州市白云区白云湖街夏茅军民街8号的广州泽霆包装实业有限公司发生一起其他伤害事故，造成1人死亡，1人受伤。

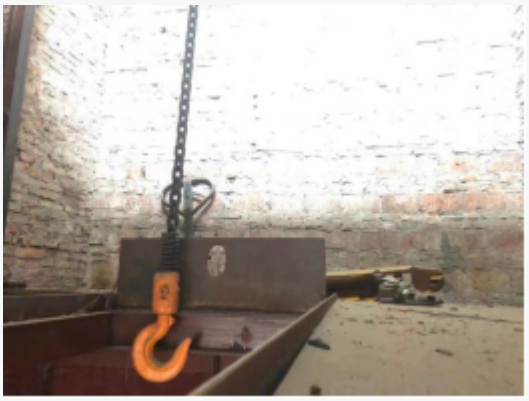
货厢（图2）的框架为槽钢焊接而成，外形尺寸为：2.4m*2.1m*2.1m，底板为花纹钢板，底板下沉，与一楼地面的高差较大；货厢进出货物口未设货厢门，货厢另外靠井道的三面侧壁用木夹板围蔽，货厢顶部的1m*0.6m检修口（图3）打开，未封闭，顶部其他部分除框架外也是用木夹板围蔽，非刚性结构；货厢顶部中间位置焊接有一块高出顶面的钢板，钢板中间开有一个椭圆孔（图4），孔附近空悬着一根环链及吊钩，吊钩上无防脱钩装置（图5），吊钩已经完全脱离货厢顶部的钩挂孔，吊钩呈自然垂落状态；货厢进出货物口侧的上横梁的左侧下边缘处有明显的磨损脱漆痕迹、露出金属底色，呈新金属的光亮，个别地方还有黑色油泥类脏物粘附，上横梁的左侧上边缘处有类似鞋印的痕迹。简易升降机的操作面板（图6）（标有1、2、3字样的按钮和一个急停开关）设在一楼层门外右侧，该操作面板已局部松脱，露出面板下的电路板等部件。

2.未设置货厢门，各楼层均没有严密的升降机井门，长期处于敞开状态。不符合《简易升降机安全规程》（GB 28755-2012）第6.1.4.1.1[2]、第6.1.4.1.3[3]、第6.1.4.3.3[4]、第7.1.1.1[5]的规定。
