伊吾工业园区哈密广汇环保科技有限公司“1·15”亚硝酸甲酯气中毒亡人事故调查报告

伊吾县人民政府事故调查组

2026年3月

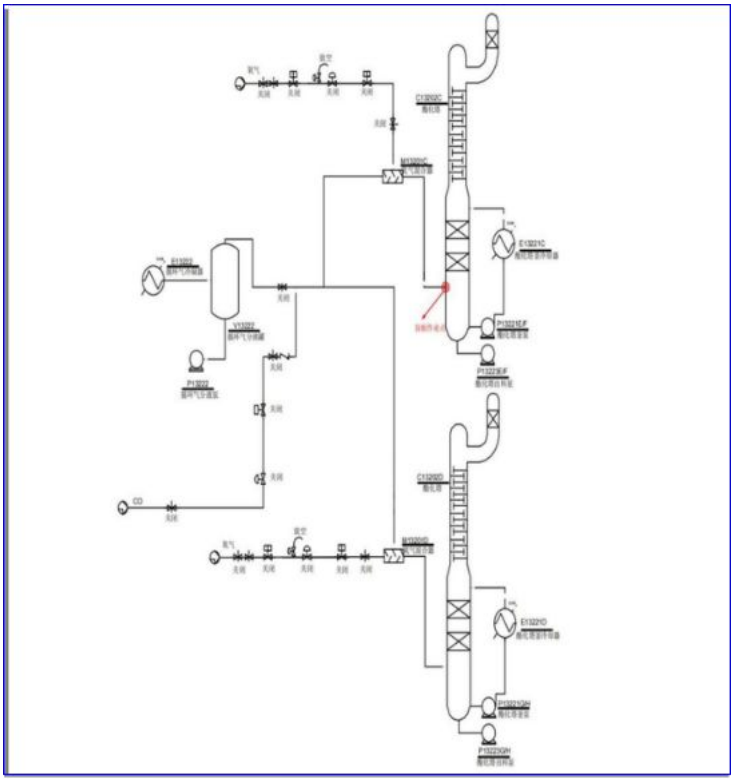
1.气体泄漏现场。

经现场勘察，事故发生位置位于DMO（草酸二甲酯）合成装置B系列酯化C塔（C13202C）塔体二层平台合成循环气进管线（PG-13219C-800-CBCB9-P1）法兰处，平台距离地面6.1米。

盲板前段：循环气分液罐V13222气相出口阀至作业法兰处管线（DN1100:90.66米+DN80011.42米）。循环气分液罐V13222气相出口阀关闭，管线已进行泄压，置换，压力0KPa，置换后分析数据（CO：0.14%，N2：90.82%，NO：＜0.01%，N2O：0.04%，MN：5.01%,ME：2.31%）；

盲板后段：作业法兰处至酯化C塔（0.25米）：酯化塔压力0KPa，温度32.42℃，塔内气相已进行置换，置换后分析数据（CO：0.17%，N2：90.82%，NO：＜0.01%，N2O：0.04%，MN：8.39%，ME：2.77%），酯化塔循环泵P13221F运行，酯化塔输送泵P13223F运行。

6. 工艺处理不彻底。本次加装盲板作业期间，盲板前端循环气分液罐V13222气相出口阀至作业法兰处管线，虽已进行泄压、置换，但分析数据中亚硝酸甲酯含量仍有5.01%。盲板后端酯化塔未进行彻底工艺隔离处理，只是对气相进行氮气置换，未对液相进行排空处理，且作业期间循环机泵未停止，机泵持续打循环运行，导致塔内介质循环流动，破坏氮气置换形成的相对稳定环境，加剧了亚硝酸甲酯的溢出。暴露出企业工艺处理环节的风险认知不足，未将工艺彻底处理作为盲板作业的前置安全条件。
