双峰县石膏矿业有限公司

“5·4”一般车辆伤害事故调查报告

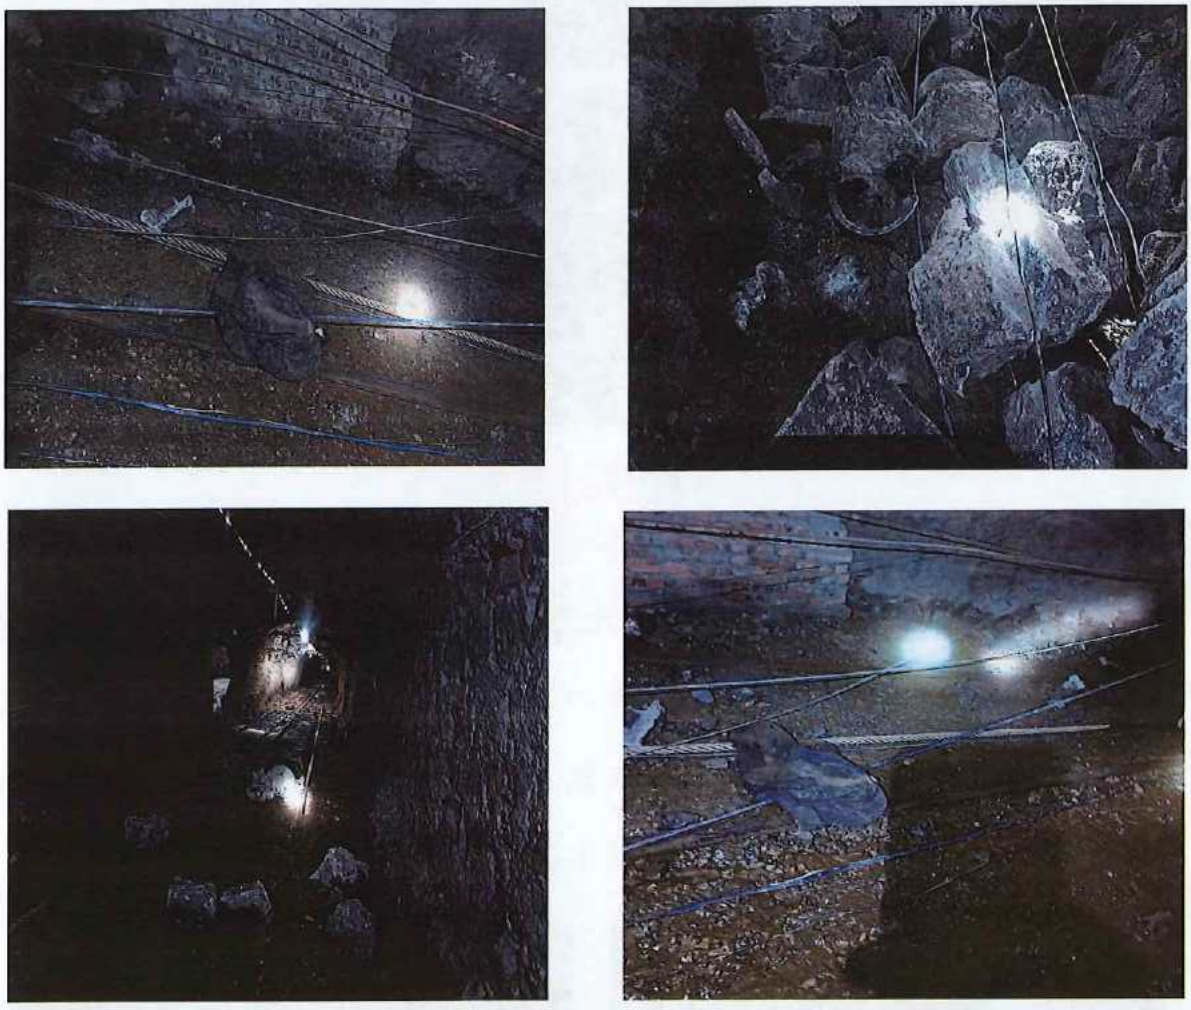
图十二

主斜井在距离井口100m处，井筒巷道两侧采用料石砌墙，顶部未支护，巷道中北侧顶部有矸石冒落形成的空洞，轨道边沿有冒落矸石堆积（见图十二）。

2.物的不安全状态。提升机未装松绳保护装置；主井北侧提升钢丝绳严重锈蚀（实测直径27.5mm，接近更换极限27mm），抗拉强度显著降低；井筒顶板失修导致矸石冒落，影响提升运输安全。

必须对提升、运输、通风、排水等系统进行定期检修和维保。特别是长期停用的提升钢丝绳、防跑车装置等，必须按规程进行日检并记录，严禁“带病锈蚀”运行。企业实际控制人必须每月至少组织一次全面的隐蔽致灾因素自查自改，及时清理井筒冒落矸石。

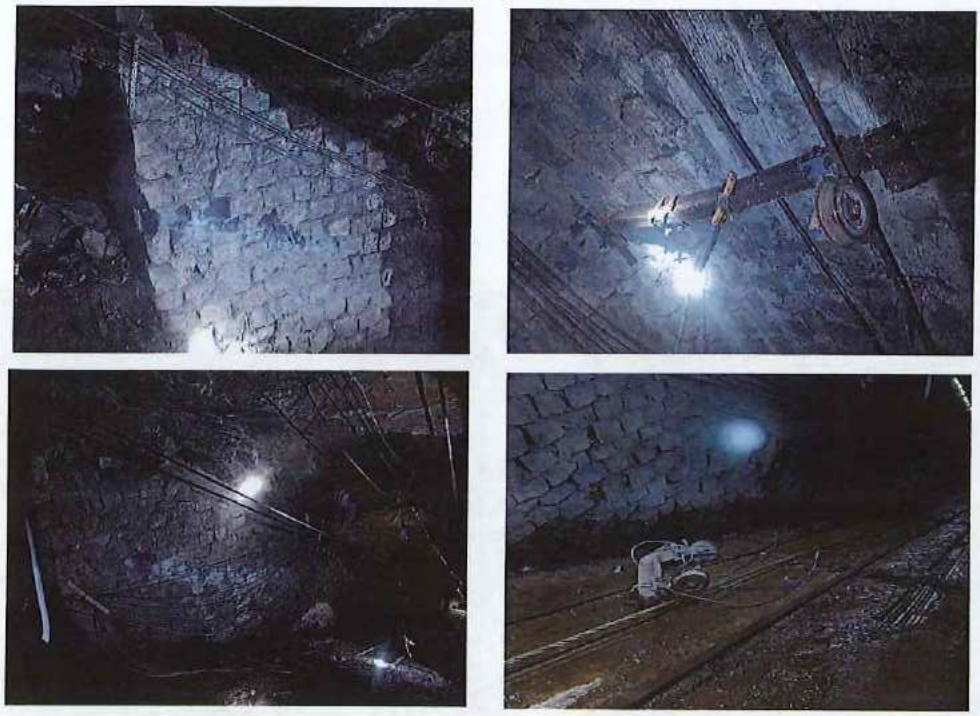
图十四

距离主井井口 480～489.5m 处，巷道南侧砌碹墙体被断绳后滚落的箕斗碰撞倒塌，倒塌长度 9.5m，倒塌料石中有一个损坏的矿帽、衣服、矿鞋等遗留物（见图十四）。

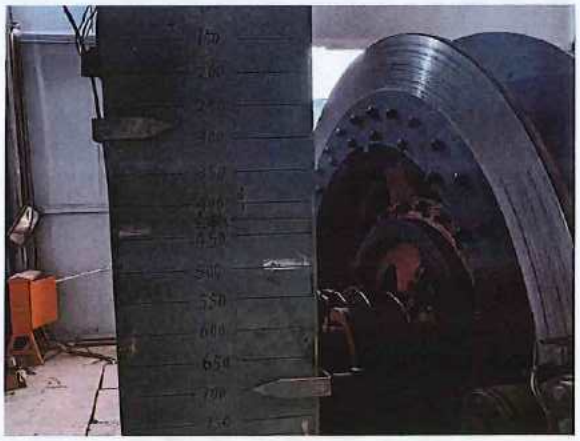
图十六

北侧下行箕斗失控滚落在距离主斜井井口 610m 处的井筒中，箕斗横向卡住在井筒巷道中间，两端卡在双侧巷道墙帮上。断裂后的钢丝绳余绳盘绕压在箕斗下方，钢丝绳断头在车厢内。实测箕斗长 3.5m，宽 1.3m，高 1.2m，前端碰头长 1.1m，宽 1.3m，

箕斗车厢厢体钢板厚16mm（见图十六）。
