雷州英利广州市路讯公司“6·19”一般触电事故调查报告

编制单位：雷州英利广州市路讯公司“6·19”一般触电事故调查组

编制日期：2026年6月16日

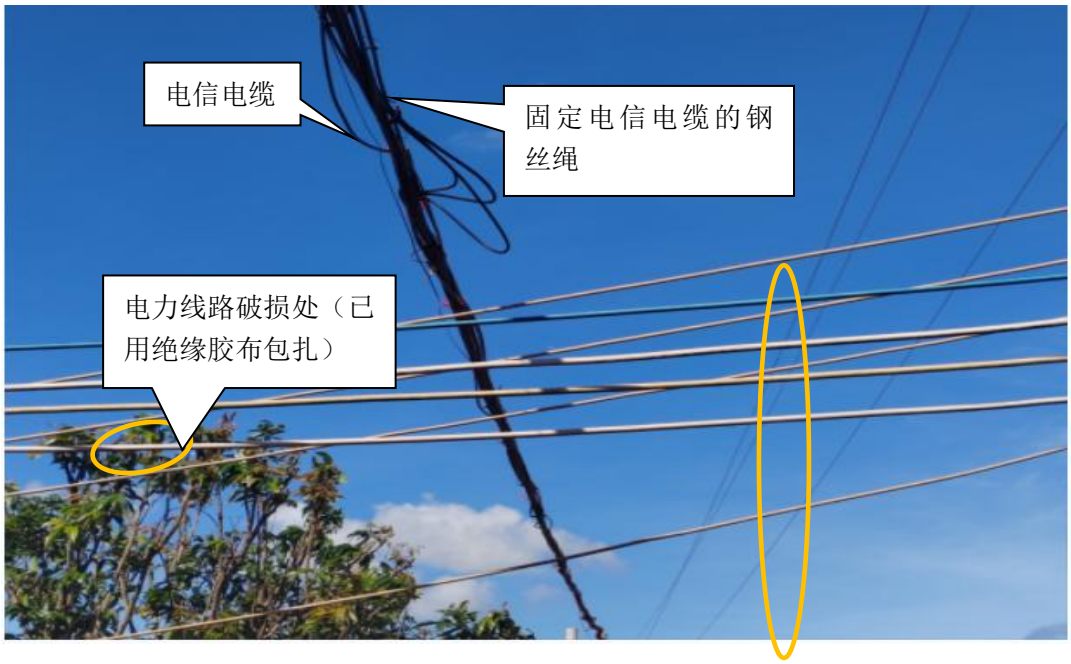
图 4：通信电缆与电力线路情况

3. 光纤电缆与钢丝绳固定并跨过 380V 供电线路上方，一根电线有绝缘胶布缠绕包扎痕迹。据了解，该处是何可农拉固定网线的钢丝绳与电线摩擦造成破损，是事后英利供电所对破损电线进行包扎处理图 4。

何可农违规作业，没有经专业培训从事通信电缆架设，其将已固定通信电缆的钢丝绳通过供电线路时，钢丝绳与供电线路接触、摩擦，造成供电线绝缘层破损，电流传导至钢丝绳上，220V 电流再通过钢丝绳传导至何可农身体，导致何可农触电死亡。

2.通信电缆跨越电力线路上方，没有在跨越处做保护架，导致电信电缆与电力线路接触，违反通信工程安全管理规定[2]。

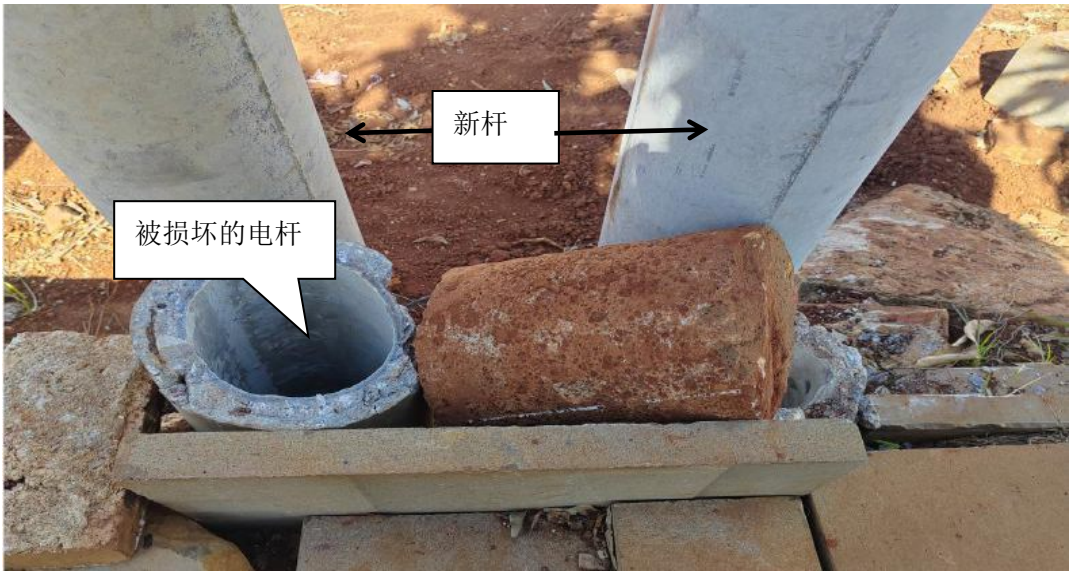
图 5：新安装电杆与损坏杆

4.现场可见被碰撞拉断的电杆，新的电杆已安装，据了解，原电信、联通光纤电缆共用一根电杆，损坏后分开安装，图 5。
