赫山鱼形山湖南某某发动机冷却系统（二期）“1•9”一般坍塌事

2026年1月9日10时53分，韶山市某某工程有限公司（以下简称“韶山某某”）在湖南某某设备有某仪器”）在建项目湖南某某发动机冷却系统生产基地（二期），新建3#厂房进行排水管道施工过故，导致一人死亡，直接经济损失约136.4万元（不含行政处罚罚款）。

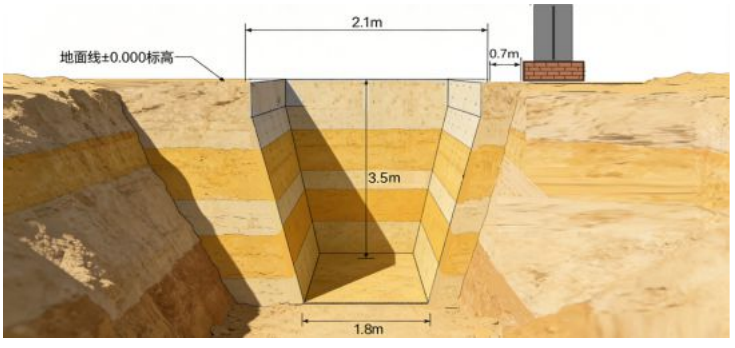
基坑发生坍塌具体位置平面图

坍塌核心位置：坍塌发生于3#厂房基础南侧外沿0.7米处一新开挖的地管管沟内底部位置。该管米，起始端位于3#厂房东侧围墙，终止端位于厂房从东往西数第4跨与第5跨立柱之间，未贯通整个厂

管沟结构参数：经现场实地测量，该塌方位置管沟剖面形状为上宽下窄的梯形，具体尺寸如下宽度1.8米，管沟深度3.5米。管沟东侧已完成2处圆形雨水井的搭建施工，雨水井结构完整，与管沟及堆积物情况：管沟两侧土质均为回填土，土质疏松，无明显夯实痕迹，易发生坍塌。在管沟南侧挖土方堆积物，堆积高度及范围未形成明确规整形态，对管沟侧壁形成一定侧向压力，勘察当日两侧

造成此次事故发生的直接原因是：该项目施工作业时，无专项施工设计方案，违章指挥对管沟放坡、未采取支护，回填土侧壁疏松自稳失效，叠加违规堆载的侧向压力，作业人员无安全意识违规安全管理与质量管理失控，最终导致排水管沟基坑坍塌将作业人员掩埋。

（一）韶山某某。一是防范二次坍塌。规范清理堆载，释放侧向压力，尽快完善边坡支护方案定，优化排水系统，防止土体软化，补齐技术资料，完善管控闭环。二是筑牢源头防线。严格落实
