铅山华嘉铝业有限公司“3·6”一般高处坠落事故调查报告

铅山华嘉铝业有限公司“3·6”一般事故调查组

2024 年 7 月 11 日

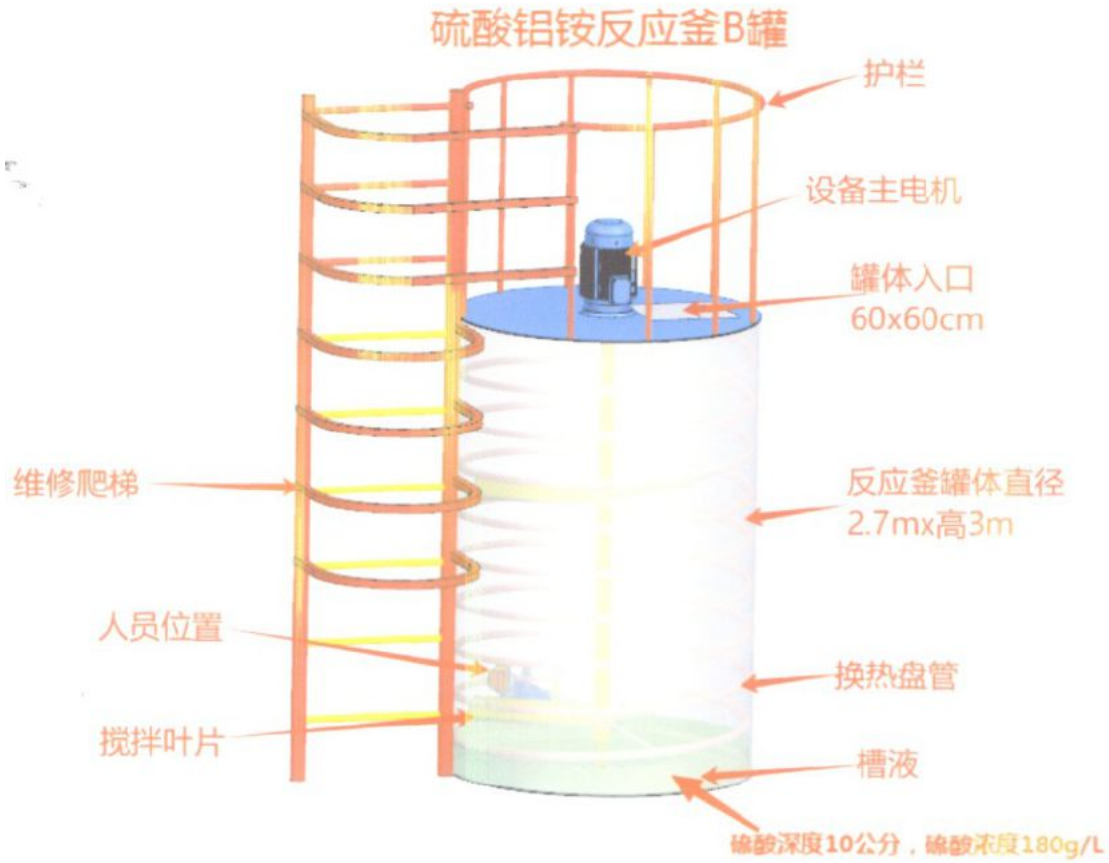
图 2 受害者位置图

16 时 11 分维修工周某江基本完成维修工作，开始进行设备调试时，听见搅拌罐内一声巨响，维修工周某江和操作工罗某生先后爬上罐顶查看情况，发现电机搅拌轴断裂，罗某生便下来关闭设备电源，后再次返回罐顶配合周某江检查作业。16 时 19 分进行再次检查时发现储罐底部有亮光（手机手电筒），有貌似人体躺在另一侧（见图 2），罗某生立即向带班长张某林进行了报告，随后管理人员组织开展施救，通过用绑带捆绑方式将受害人吊出罐外，吊出后发现是郑某发，在整个抢救过程中郑某发处于无意识状态，没有发出任何声音。

经调查，华嘉铝业有限公司表面处理车间硫酸铝铵2#B反应罐顶部60cm×60cm人员出入口临边未设置防护栏，郑某发爬上罐顶后发生高处坠落，是造成本次事故的直接原因。
