柳州市金元机械制造有限公司“3·10”一般高处坠落受伤事故调查报告

来源：柳南区应急管理局　时间：2026-05-08 18:00

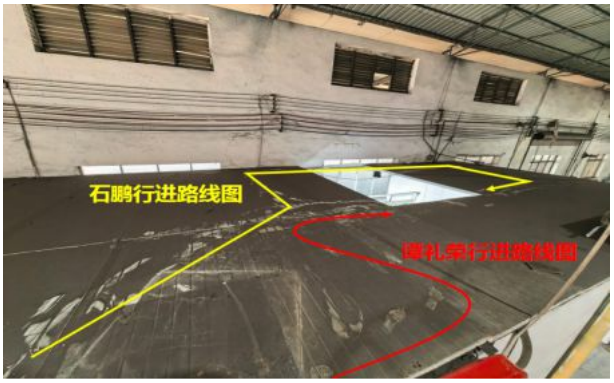
事故发生点位于柳州市柳南区柳太路工业区柳州市金元机械制造有限公司软轴老车间装配区东南角。屋顶采用双面薄铁皮包覆泡沫芯材的夹芯板铺设，板材长度380厘米、宽度117厘米、厚度6.5厘米（见图二）；板材边框以钢钉固定于钢架，钢钉固定点位距板材边缘不足10厘米（见图三）。跌落高度约为3.1米（见图四）。

图三：泡沫夹芯板用钢钉固定在框架上

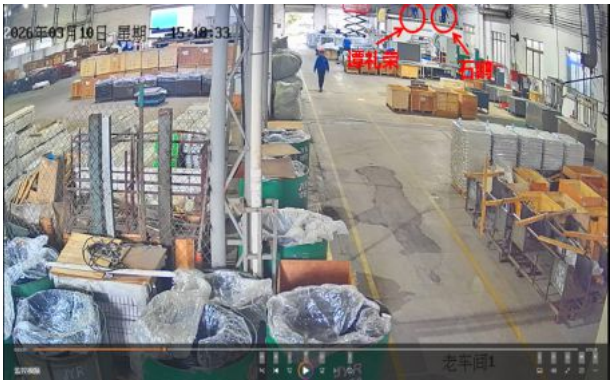
2026年3月10日13时30分，维修车间工人覃某、石某、赵高民、谭某荣开始软轴老车间装配区东南角仓库排风扇安装作业。15时15分左右，石某、谭某荣利用升降机将两个排风扇运至仓库顶，两人均未佩戴安全帽、安全带。15时18分左右，石某沿着墙边拖动一个排风扇至仓库顶外沿开孔位置，谭某荣用双手搬起另外一个排风扇至仓库顶中间开孔位置并翻滚放平，后转身瞬间仓库顶泡沫夹芯板坍塌，谭某荣坠落至地面（见图五、图六）。

图五：石某、谭某荣行进轨迹
