阳高县仨宝纸业有限公司
“9·13”车辆伤害死亡一般事故
调查报告

阳高县政府事故调查组

2025年12月15日

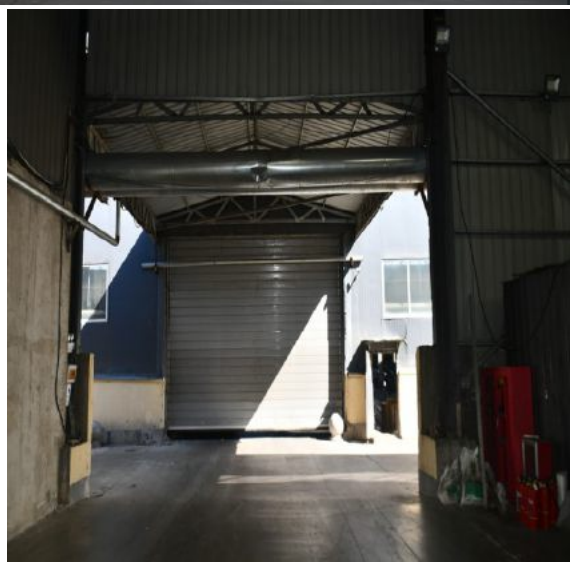
图 4-生产车间进出通道

紧邻车间卷闸门东侧设有人员疏散门。从卷闸门进入车间内部，东西两侧布置有纸机等生产设备，中间空地用于暂存成品卷纸，也作为叉车运输卷纸的作业场地，车间地面纸机旁有成品卷纸若干。车间地面没有施划机械作业及人行通道标志线，车间至仓库的车辆通行道路没有隔离围挡，没有“车辆作业，人员禁入”等安全警示标识。成品库内门洞右上方、车间内卷闸门上端左右两侧墙上距卷闸门约 4 米处各设有照明灯一盏（共 3 盏），功率均为 150W。成品库房内西侧墙上设监控摄像头 1 处，高度 5 米，距门洞 5 米。勘验人员调取了事故时的监控录像，录像显示：2025 年 9 月 13 日 23 时 32 分许，有一辆叉车自成品库驶向生产车间，行至车间内 2 米处时，撞上了前面刚进入车间的一位行人。录像视野内成品库和车间内灯光明亮，有一般炫目感。通道光线相对较暗，但仍具备整体辨识物体的条件。并未发现叉车作业时有人指挥。现场作业人员（包括伤者）均未佩戴安全帽等个人劳动防护用品。现场勘验时，

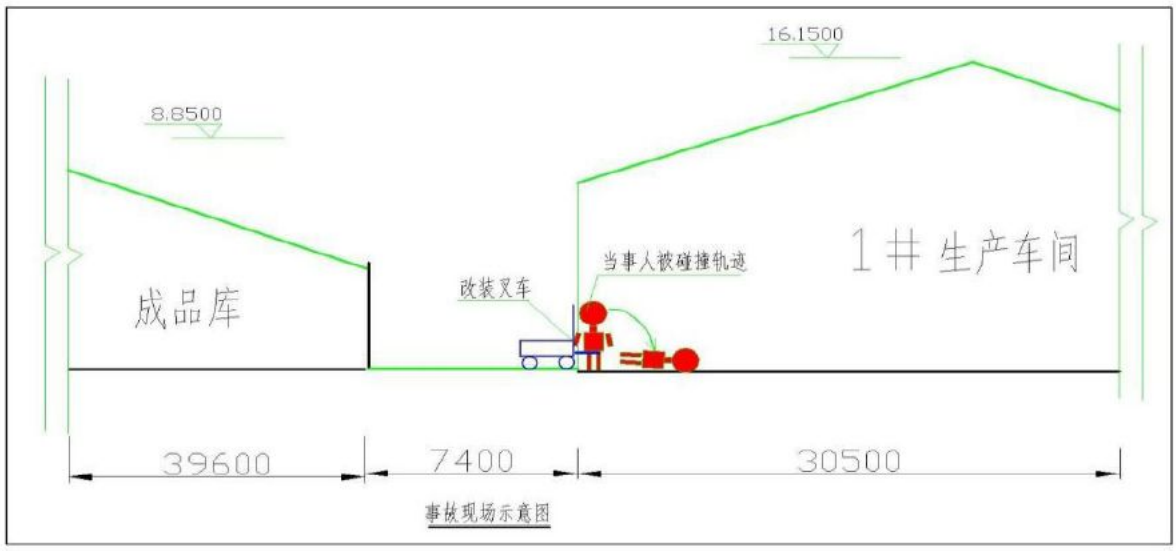
1.死者赵某安全意识淡薄，冒险进入叉车行进作业区域，且未尽到注意义务，致本人受到叉车碾压；是导致事故发生的直接原因之一。

2.叉车驾驶人范某，冒险违章作业，驾驶叉车超速行驶，未尽注意义务，致所驾叉车撞击碾压行人赵某，是导致事故发生的直接原因之一。

3.佺宝公司厂内道路交通安全措施不到位，作业环境不良，是导致事故发生的直接原因之一。
