# 平煤神马集团创新创业基地
# “10·25”一般机械伤害事故调查报告

平顶山市政府事故调查组

2024年1月

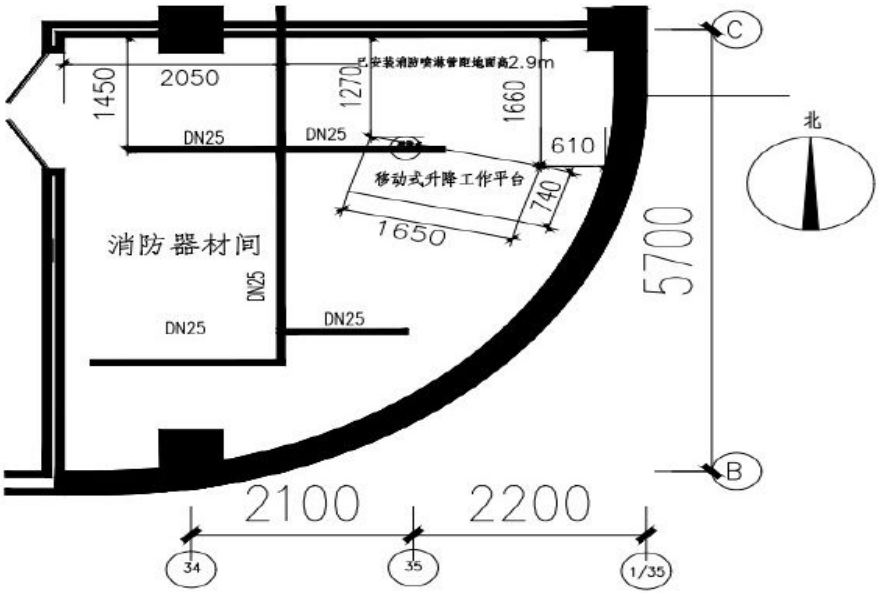
**图2 事故现场平面布置示意图**

（七）事故现场情况

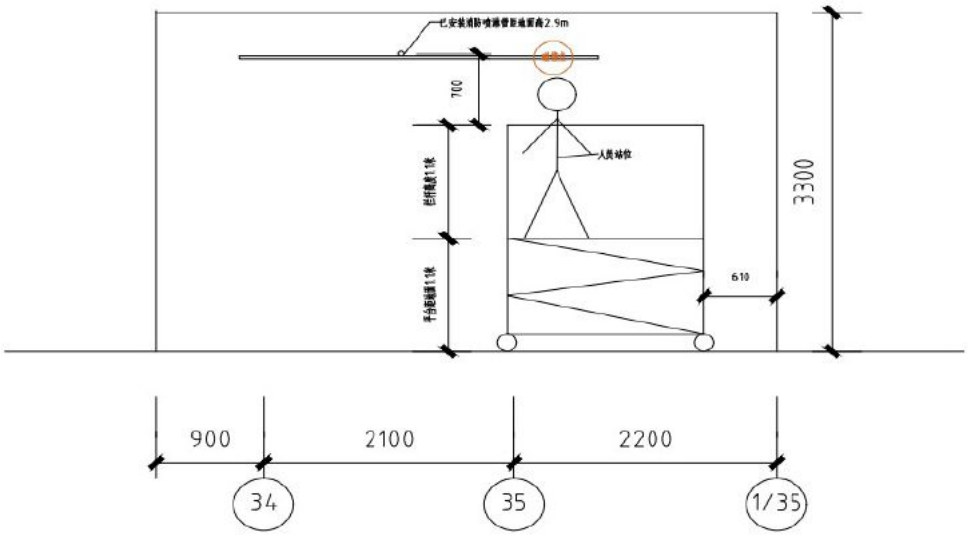
图3 事故现场竖向布置示意图

事故现场消防器材室总高度 3.3 米，结构底板及墙体为钢筋混凝土结构。事故作业位置位于消防器材室内。事故现场相关情况如图所示：

经调查分析认定，造成事故的直接原因是：鸿兴公司职工李新五缺乏安全作业基本知识，风险防范意识差，未辨识出升降车升降期间存在的安全风险，升降车站位与顶部喷淋管垂直交叉，未按升降车操作规程[1]作业，误把升降键当作行走键操作，在操作升降车时违规将头伸出升降车平台护栏外观察车轮方向，致使升降车突然上升使其颈部被夹在升降车平台护栏和喷淋管之间，导致事故发生。

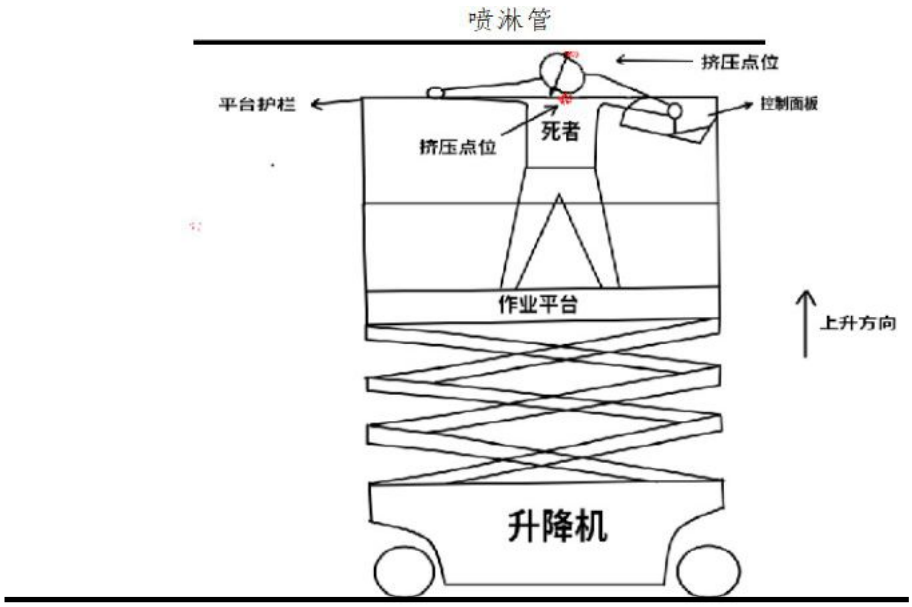
图4 事故现场还原图

刘巧前往消防器材室北侧墙外距离约 3m 的活动架上与其配合穿线。约 2 分钟后工人刘巧未见到李新五开车出来，喊李新五（大约 8 时 55 分左右），对方无回音，便过去查看，看到李新五颈部被卡在升降车护栏与顶部水平消防喷淋管之间，刘巧意识到出事了，便急忙呼叫周边人员。

(一)鸿兴公司要认真分析本次事故原因,深刻吸取本次事故教训，严格按照安全生产方面的法律、法规落实企业主体责任。全面开展风险辨识、隐患排查治理工作,对危险作业场所进行风险分析研判和制定风险管控措施；加强各级从业人员的安全教育培训，做好新入职人员的三级安全教育工作和老员工日常安全教育培训，保证从业人员具备必要的安全生产知识，熟悉有关的安全生产规章制度和安全操作规程，掌握本岗位的安全操作技能；依据《生产经营单位生产安全事故应急预案编制导则》(GB/T 29639-2020)编制应急预案，配备应急器材,及时组织应急预案培训、演练,提高应急处置能力;严格落实安全技术交底,加强现场安全管理,及时制止作业人员的违规行为。
