新余高新江西田创生态农业科技有限公司“1·8”一般物体打击事故调查报告

新余市政府事故调查组

2026年1月

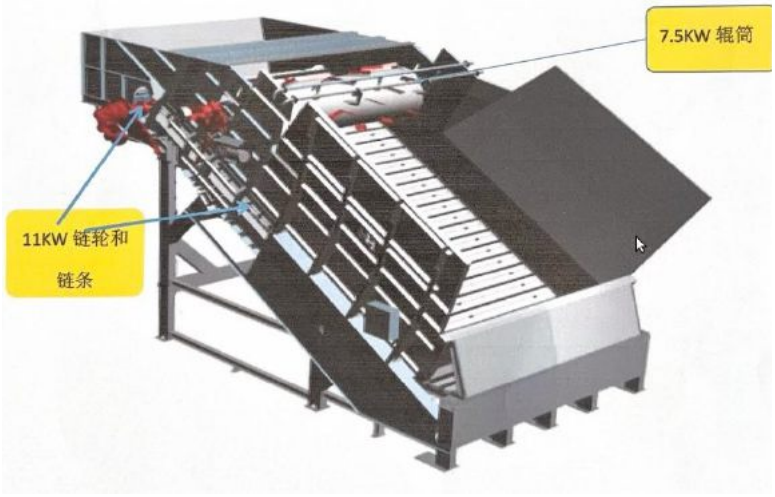
图1 事故设备展示图片

事故发生设备为170秸秆进料机（以下简称“进料机”），该设备为田创公司所有，事故发生时该设备处于未开工待维修状态。设备长7.65m，宽5.1m，高3.88m；设备总重量20吨。

自一人对进料机进行维修作业，被进料机的部件撞击头部导致死亡。
