牡丹江穆棱黑龙江省八达路桥建设有限公司“10·21”较大物体打击事故调查报告

牡丹江市政府事故调查组

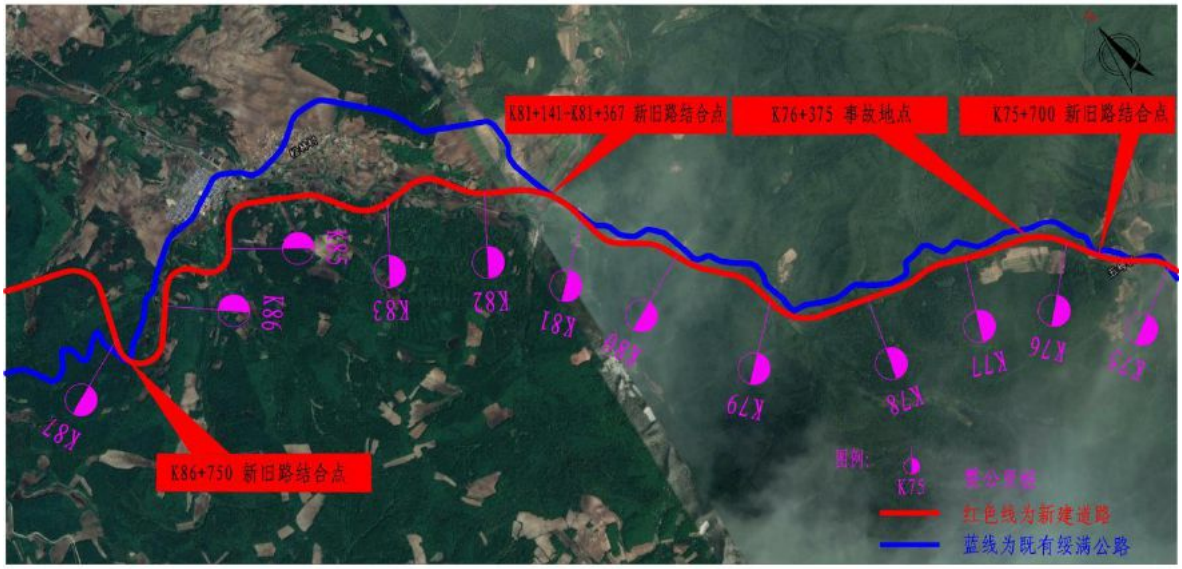
图 1：涉事车辆途经道路封闭管理情况示意图

涉事车辆途经的 K75+700-K81+141、K81+367-K86+750 两段为新建路段，属于封闭管理区域（见图 1），社会车辆应在 G301 旧路通行。

1.事发路段未有效封闭。未按照交通安全方案[4]要求，在该项目 K86+776、K80+751 两处位置完整设置土垅、隔离墩、弹力柱等交通安全设施，仅有施工警告标志、指示标志、警示灯和部分土垅，致使社会车辆轻易进入施工区域。

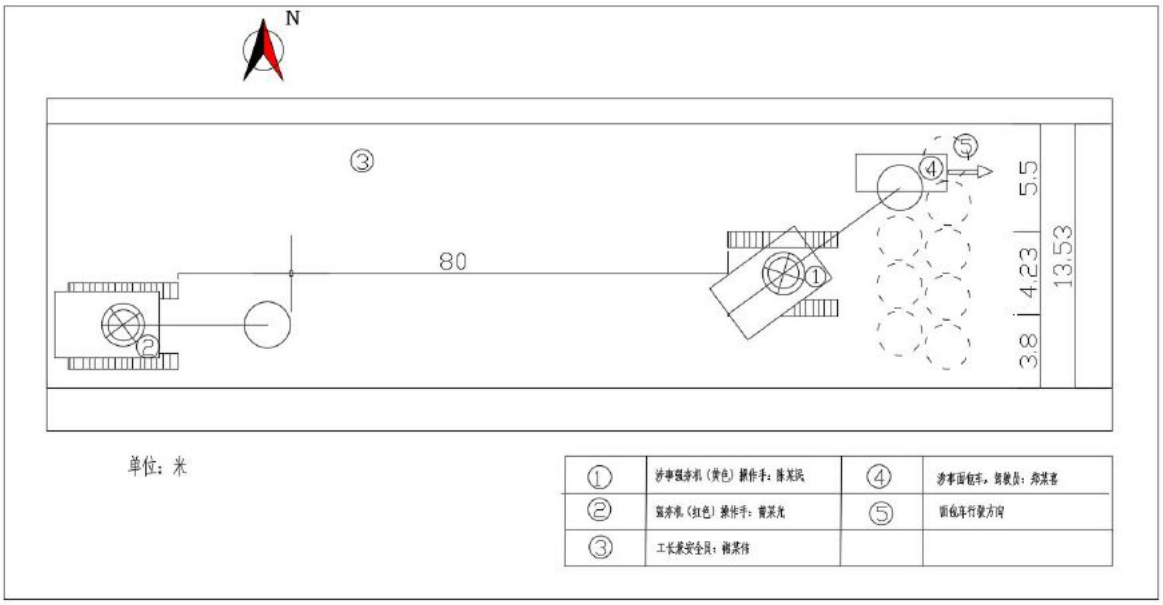
图 2：事故现场示意图

事发当日天气晴，东北风3级，气温5℃，相对湿度20%[1]。该新建路段为东西走向，前后开阔，两侧为山地，路面宽度13.53米。事故现场由西向东道路上依次停有红色和黄色两辆强夯机，相距80米左右（见图2）。涉事强夯机（黄色）车头朝东，机器宽4.23米，北侧履带距离路基5.50米，南侧履带距离路基3.80米。涉事车辆共有三排座位（车上人员位置见图3），车辆被强夯机夯锤砸中，严重塌陷。
