娄底金诚吊装设备租赁有限公司“3·30”一般起重伤害事故调查报告

2025年3月30日，娄底金诚吊装设备租赁有限公司在涟钢炼铁厂烧结机130㎡、180㎡节能环保升级改造项目脱硫脱硝工程（以下简称：脱硫脱硝工程），其湘KH9220汽车起重机在伸臂过程中，发生一起事故，导致1人死亡，直接经济损失267.7万元。

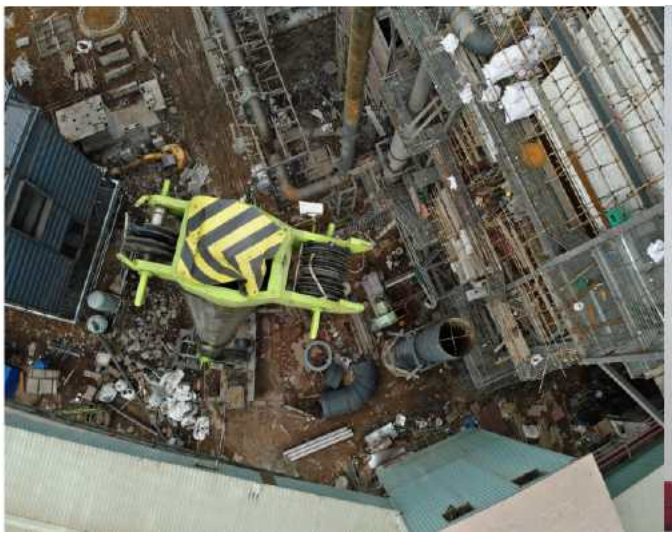
5、湘KH9220汽车起重机吊臂朝东侧举升，吊臂倾角82°，臂长41m，举升高44m。

6、湘KH9220汽车起重机操作室前方被砸扁倾斜变形，操作室门损坏变形严重，前窗玻璃破碎，卷扬牵引钢丝绳绳头和吊钩掉落在汽车起重机东侧地上，距离该汽车起重机2.5m，吊钩西侧地上残留有血水。

8、湘KH9220汽车起重机汽车起重机顶吊臂端滑轮被撞击损坏，滑轮前方钢丝绳档杆被拉断变形，限位保护拉线被扯断。

9、湘KH9220汽车起重机操作室内，前端仪表和急停开关被砸毁损坏，操作面板脱落掉，检修开关（强制开关）处于打开位置（限位保护人为失效）。
