阳新白沙枫树下村铜矿“6·8”一般冒顶片帮事故调查报告

2025年6月8日，阳新县白沙镇枫树下村铜矿-350m采场发生一起一般冒顶片帮事故，造成1人死亡，直接经济损失约177万元。

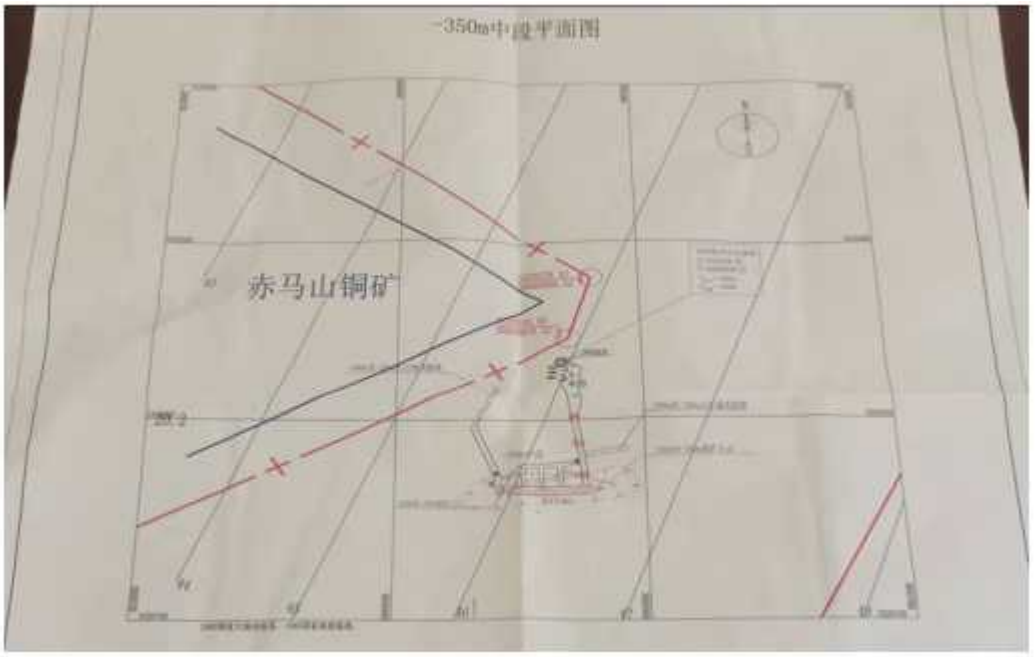
图3、-350m中断采场、片帮体位置图和事故现场平面、立面示意图

事故发生地为采场下盘上部，该部位上方有明显脱落垮塌新迹，新迹呈不规则长方形，高约1.5m、宽约0.5m、厚度0.3-0.5m,面积约0.75m^2，体积约0.3m^3。其下方堆积有事故发生时垮塌的一块大块矿岩、摔碎的小石块和其他矿岩，其几何尺寸为长0.7m、宽0.35m、厚0.50m,体积约0.1225m^3，重约0.5t。刘恒猛被大矿石砸压倒地位置距离边帮约0.80m，大块矿岩（救援移动后）距离边帮约2米，人员埋压区域倾角约57°，站位场地狭窄。片帮堆积矿石附近分别放置三根长度2m至3m的撬杠，其中一根撬杠仍然被垮塌的矿岩埋压。采场第一个安全出口位于-350m中段采矿通风上山

（西），是该采场通风、行人的主要通道，而另一个安全出口位于-350m中段采矿通风上山（东），被浮矿石堵塞，基本处于不通风状态（漏风），采场风量不足。（见图3、4）

1.未按设计放矿，形成事故隐患。该矿设计采矿方法为浅孔留矿法嗣后充填法，采场矿石应放矿1/3，留矿2/3作为作业平台，采高2-2.5m。但该矿-350m中段采场矿石基本放空，造成该采场采高超高，事故发生地点采高3.5m，采场采高最高处9m，形成了大高差、大面积的采空区。致使边帮形成压力集中区，造成边帮失稳。

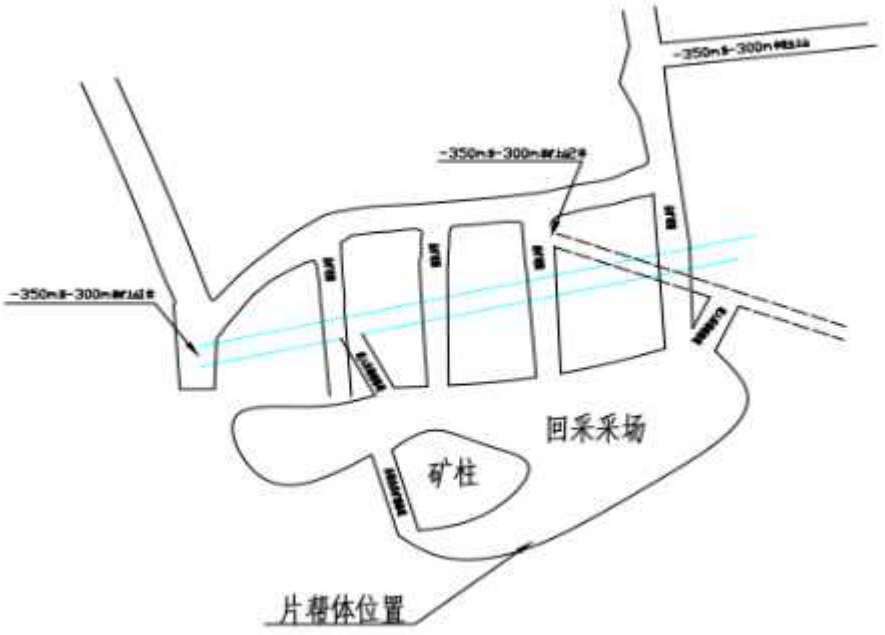
图 4、-350m 中段采场下部位置图

阳新地区2025年6月8日,天气：阴～小雨，气温22～28°C，西南风1级。作业现场处于两个临时上山附近，处于应力集中区，边帮稳定状态破坏，采场下盘是超过0.5米厚的浮石，底板坡度达到45度以上，人员站位不稳。照明适中，通风不良。死者家属认同赔偿条件，未造成不良社会舆情。
