寿阳经开区南通中吕建筑工程有限公司“11·21”一般高处坠落事故调查报告

寿阳县人民政府调查组

2026 年 1 月

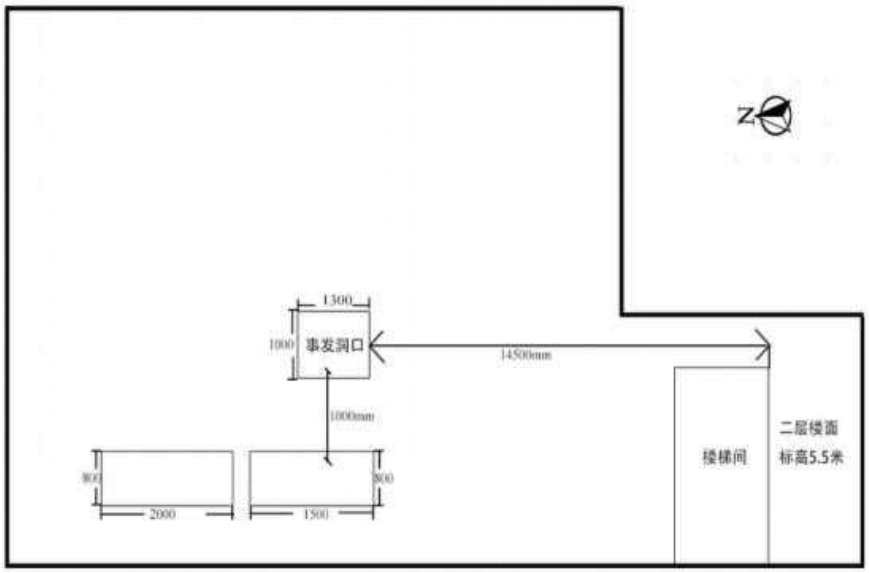
图 5　事故车间全貌

中吕建筑公司及强伟纸业公司未按要求对事故现场进行妥善保护及封闭，事故现场面貌全非，已无相关痕迹（见图 5、图 6、图 7）。
