# 西成铁路尖扎黄河特大桥施工项目
# “8·22”重大垮塌事故调查报告

青海省人民政府事故调查组

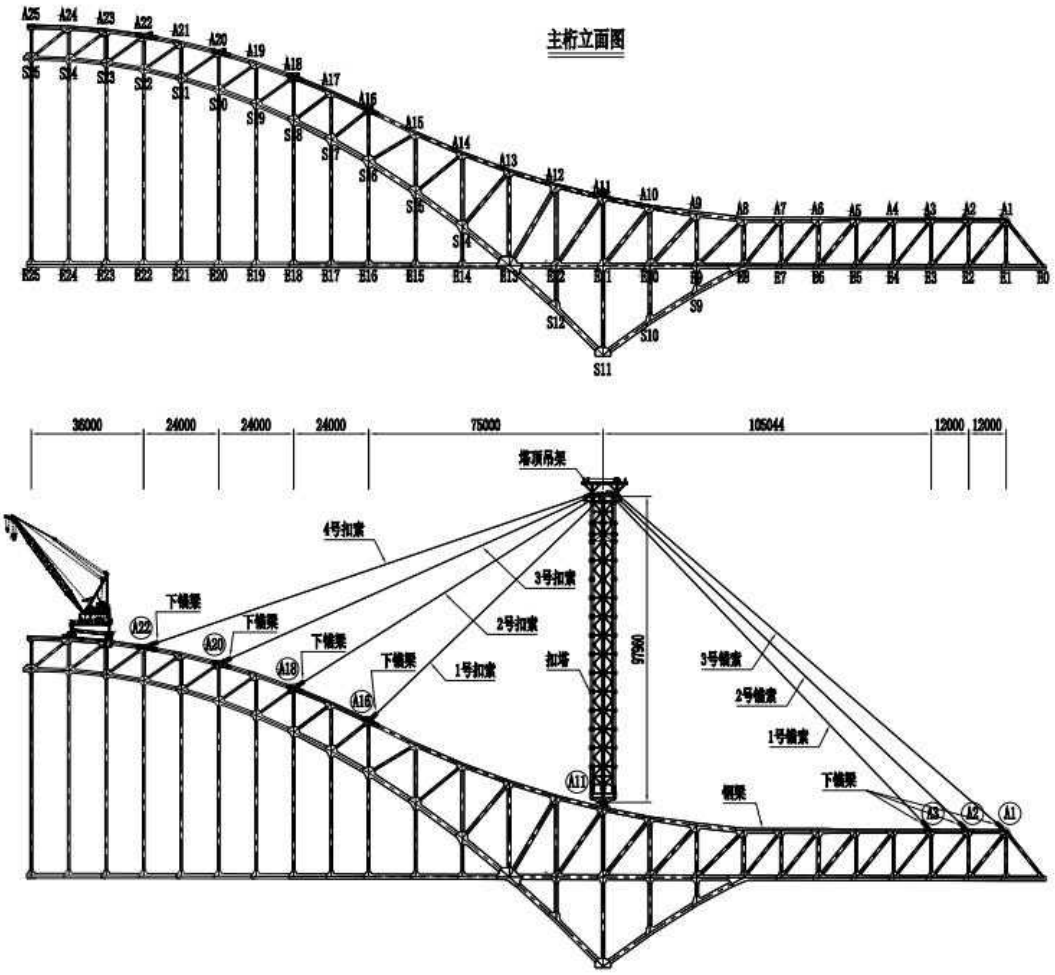
图 2　主桁结构节点及吊索塔架布置图

吊索塔架（扣塔）位于主墩处 A11 节点上，底部与 A11 节点采用铰接方式连接，上、下游主桁各一个塔肢，塔肢横向中心间距为 14 米（与主桁同宽），塔柱总高度 98 米（铰

轴中心至塔顶分配梁）。扣塔设扣索 4 对、锚索 3 对，每对扣锚索共 8 束（单桁 4 束）。扣锚索拱（梁）端为固定端，通过下锚梁与钢拱（梁）耳板采用销轴连接，塔顶为张拉端，通过柱顶分配梁、上锚梁锚固在塔顶。

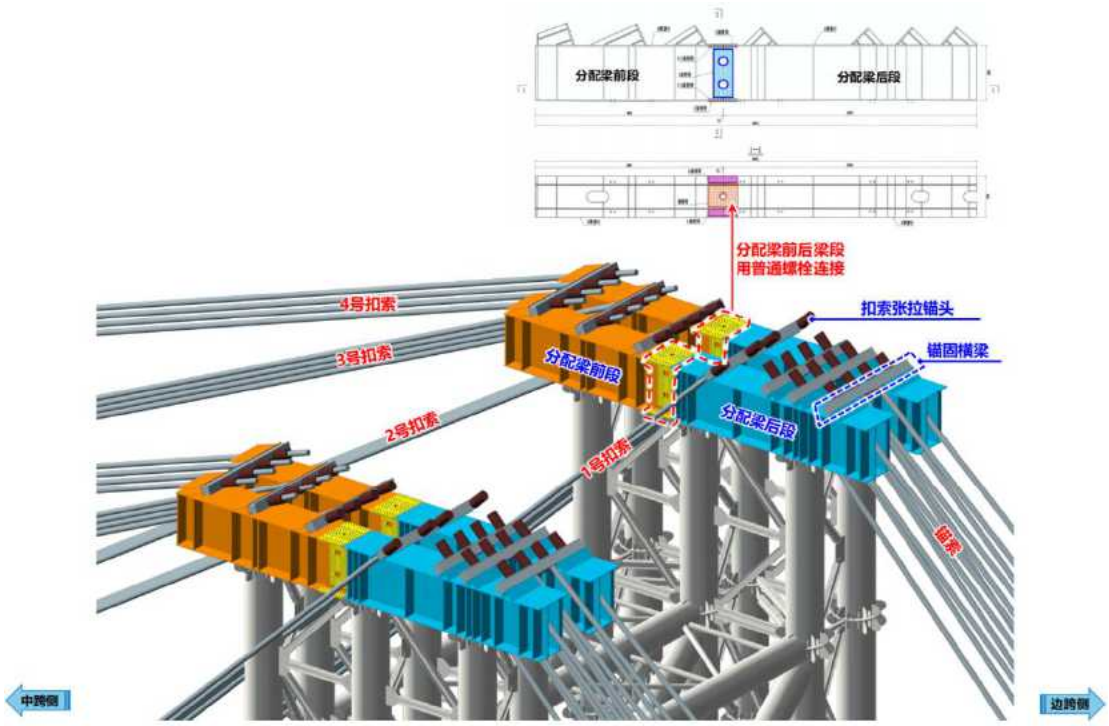
图 3　柱顶分配梁和**锚固横梁**（锚梁）布置示意图

在综合分析事故现场各部位视频影像，踏勘现场并核查分配梁破坏形态、接头螺栓断裂状态、重要受力构件破坏形态等情况，组织取样检测试验、计算分析验证结果等基础上，还原了当天施工作业组织过程，对事故发生的深层次技术原因和发生机理进行缜密分析和全面论证，认定事故直接原因是：**斜拉扣挂系统中的分配梁由两个节段用螺栓连接而成，其拼接处使用了劣质螺栓，螺栓承载能力与国标相比总体下降约41%，大幅降低了分配梁拼接处的承载能力；分配梁制作安装质量不符合要求，未按设计和规范要求开螺栓孔，现场安装时因无法对齐而随意扩孔，改变了拼接处螺栓群的工作机理，降低了螺栓群承载能力；主桥合龙前对西宁岸扣塔4号扣索实施第二阶段张拉后，分配梁承受了施工全过程的最大荷载，超过了分配梁拼接处劣质螺栓的承载极限，劣质螺栓发生剪切破坏，进而使分配梁从拼接处断裂，导致斜拉扣挂系统整体失效，主跨钢桁拱结构和桥面结构突然失去扣索拉力而迅速垮塌。**

取样品的外观尺寸、化学成分、硬度（维氏、洛氏）、抗拉强度、抗剪强度等均不符合国家标准，且各项指标数据离散性大，其中螺栓实际抗拉极限强度平均值为608.3MPa（最大值630MPa，最小值583MPa），折算抗剪设计强度234.5MPa，较国家标准低27%，螺栓螺杆的螺纹长度不满足国家标准，螺纹段进入拼接板剪切面导致有效截面面积比设计值降低20%，螺栓承载能力总体下降约41%，大幅降低了分配梁拼接处的承载能力。

（二）分配梁制作安装质量不符合要求。分配梁上下翼缘板、腹板和拼接板加工过程中未按设计和规范要求开孔，大部分栓孔实际开孔孔径大于设计孔径（28㎜）[25]；现场安装时，分配梁栓孔与拼接板栓孔对位偏差大，为使螺栓安装到位而现场扩孔，孔状有椭圆形、葫芦形，最大栓孔直径达32.75㎜；还有的未安装螺栓，甚至个别分配梁拼接处在下翼缘板的底部焊接数块小钢板代替栓接，违反设计要求，改变了拼接螺栓群的工作机理，降低了螺栓群承载能力，为结构安全埋下了安全隐患。

为 1200t，并下达监控指令[26]。施工单位按照监控指令将 4 号扣索张拉到位后，此时存在严重质量缺陷的分配梁承受了施工全过程的最大荷载，超过了分配梁拼接处劣质螺栓的承载极限，劣质螺栓发生剪切破坏，导致分配梁从拼接处断裂。
