剑河县沪昆高速公路“7·4”一般道路运输事故调查报告

事故调查组认定：**剑河县沪昆高速公路“7·4”道路交通事故是一起一般道路运输生产安全责任事故。**

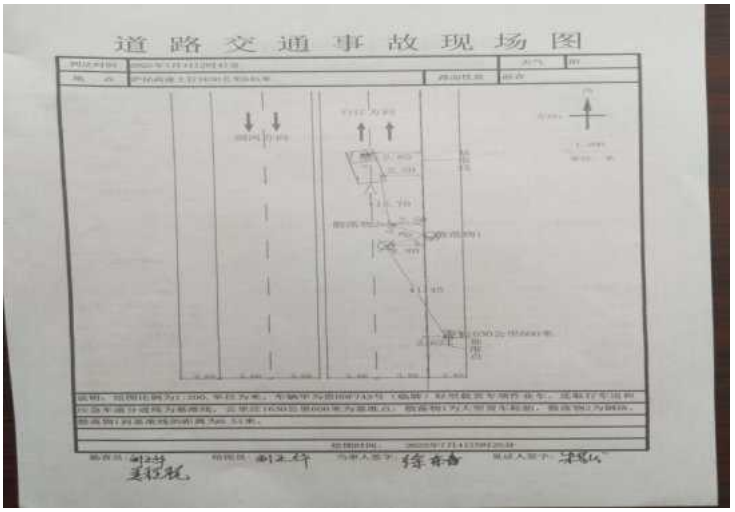
图1：事故现场示意图

综上所述：2025年7月4日02时27分许，徐某某驾驶的贵H***43号轻型载货专项作业车，行驶至沪昆高速公路上行1630Km+645m处时，追尾碰撞前方由孙牵引车牵引鲁B***7超号重型低平板半挂车。事故造成贵H***43号轻型载货专项作业车驾驶人徐某某受伤、乘车人何某某、胡某某死亡，乘坐在被徐某某驾驶的救援的湘E***01号小型普通客车上的邓某生、邓某荣受伤及两车不同程度受损的交通事故。

该事故现场位于贵州省黔东南州沪昆高速公路上行1630Km+645m路段。该道路呈东西走向，东往玉屏方向，西往凯里方向，该事故路段为平直路段，其路面分界线，道路中央隔离设施为混凝土护栏。道路类型为国道高速公路，发生事故时路面无障碍物。
