哈尔滨呼兰第二粮库有限公司杨林粮库分公司“11·18”一般车辆伤害事故调查报告

“11·18”一般车辆伤害事故调查组

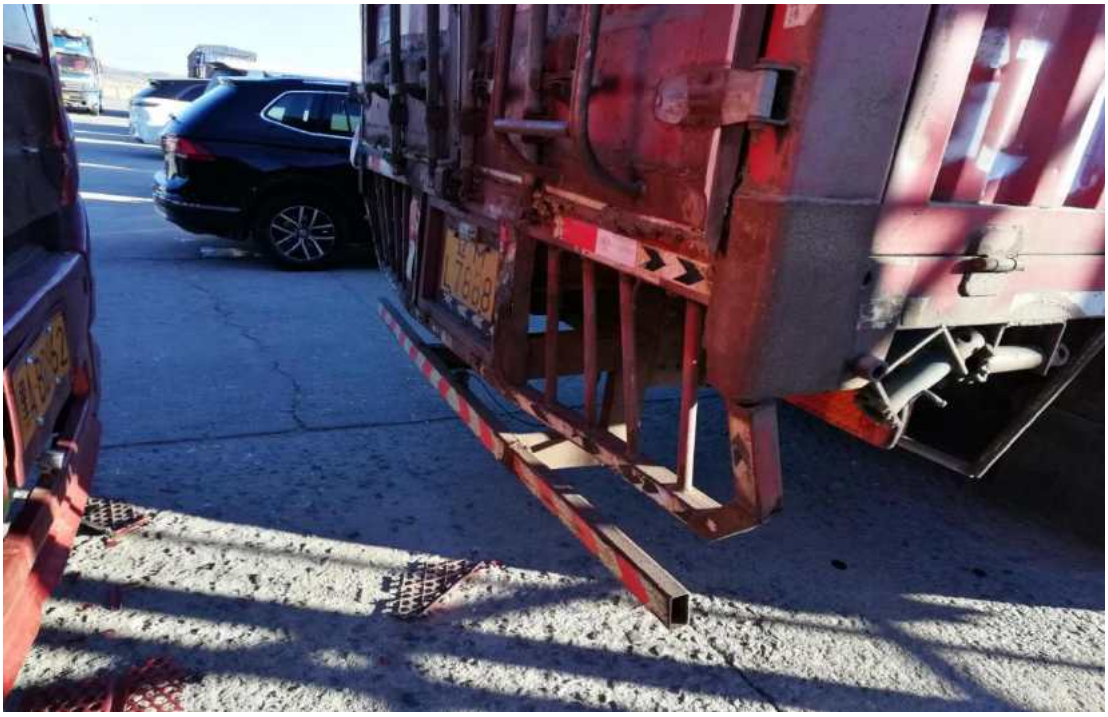
图 1 两台载粮货车

事故地点为哈尔滨市呼兰第二粮库有限公司杨林粮库分公司院内扦样区扦样现场，事故现场共有两台载粮货车（见图1），两台车辆前后之间相距不足1米（见图2），事故车辆在前，非事故车辆在后。事故车辆车牌辽M L7888，非事故车辆车牌黑ABD962。非事故车辆是事故发生的前一天晚上停

放的，事故发生时，货车驾驶室内没人。黄某某（死亡者）被事故车辆伤害的位置是在前后二车之间。
