潼关县太洲矿业有限责任公司“11·7”一般透水事故调查报告

索 引 号	11610500748613595D/2026-000214	主题分类	市场监管、安全生产监管 \ 安全生产监管
发文字号	/	成文日期	2026-04-16
发布机构	市应急局	有 效 性	有效

2025年11月7日4时30分许，潼关县太洲矿业有限责任公司蒿岔峪PD68副井主巷斜井500米1#平巷158米处，在爆破作业过程中发生透水事故，造成井下11名工人遇险，其中9人安全升井，2人遇难，直接经济损失431.5万元。

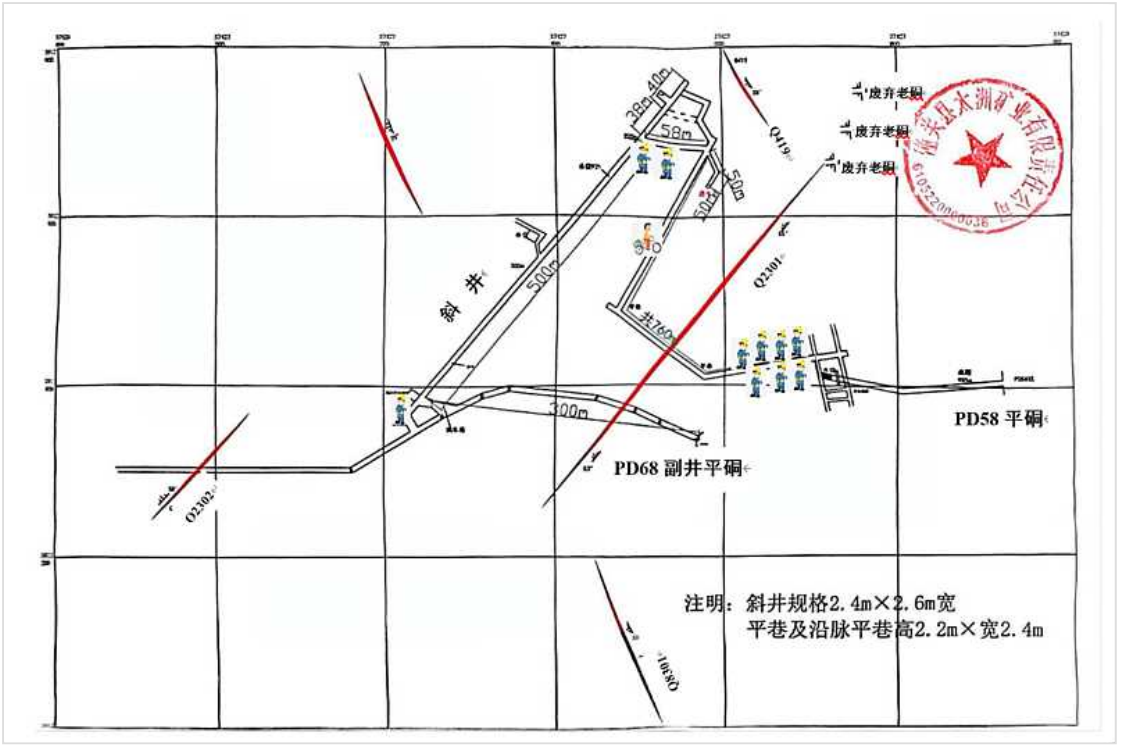
图1 透水前井下人员分布示意图

2025年11月6日18时，PD68坑口项目部经理高塬安排班长王飞带领10名工人下井作业。工人朱纯鹏负责在距PD68坑口300m处开卷扬机，工人朱纯星（死者）、李叶坤2人在沿脉巷道迎头打钻、放炮。班长王飞带领6人在与PD58坑连通的+900m平巷（距离斜坡道600m）清理巷道。岳立红（死者）负责驾驶三轮车往返将杂物运至溜眼溜到车场。

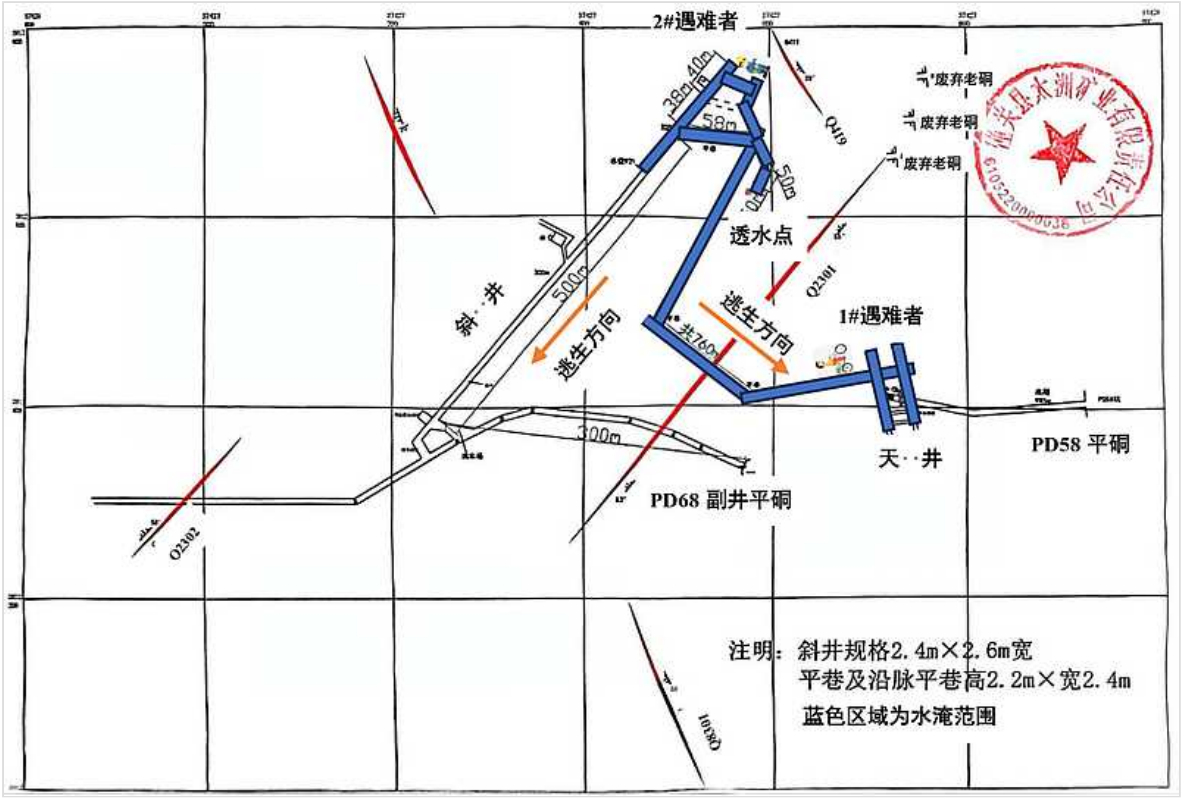
图2 透水后遇难人员分布示意图

朱纯星（死者）、李叶坤2人用YT-28风钻沿巷道正前方和左右帮各开凿1个探水孔（孔深6m，孔径Ø42），开展探放水作业。11月7日4时30分许，2人打完爆破钻孔并完成炸药和雷管安装工作，于斜井500米1#平巷158米处实施启爆。起爆后不到1分钟，作业现场断电，同时强大水气流冲击波将巷道左帮站立的李叶坤冲出4m倒在斜坡道上方，将背向来水方向的朱纯星（死者）冲到斜坡底后失联。岳立红（死者）驾驶三轮车向斜坡道溜眼处运渣时，被透水急流冲倒失联。

至此，井下仅剩朱纯星（死者）和岳立红（死者）2人被强大水流冲走失联。

太洲矿业违规进行爆破作业，引发老空水透水，造成事故发生。

（三）严格落实防治水措施，全面排查防治水工作漏洞。各非煤矿山企业要深刻吸取事故教训，全面排查整改水害隐患，精细开展隐蔽致灾因素普查，查清矿区内外老空区分布与积水情况，实开展水文地质补充勘探，科学划分水文地质类型。全面组织水害风险隐患培训，建强专业化探放水队伍，提升透水征兆识别与应急处置能力。严格落实钻探、物探、化探等防治水措施，发现透水征兆时坚决执行“三专两探一撤人”。
