江苏金马工程有限公司
“12·15”一般高处坠落事故调查报告

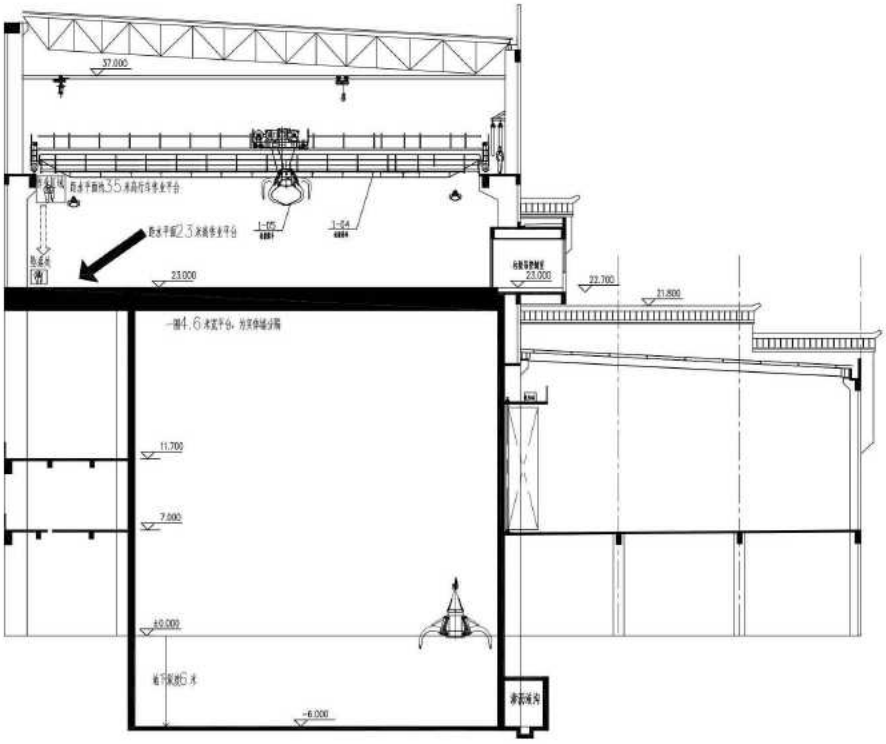
图 2　事故发生位置示意图

圾仓内。该垃圾仓长 82 米、宽 24 米，地面以上高度 23 米，地下深度 6 米；仓体 23 米高度处设有一圈宽 4.6 米的平台，东侧以透明钢化玻璃隔出垃圾吊控制室，其余区域均为实体墙分隔。垃圾仓西北侧上方装设一台荷载 2.5 吨的电动葫芦，旁侧设高度约 12 米、宽度 0.8 米的钢制护笼直爬梯；仓体水平 35 米高度处，设有长 1.5 米、宽 1 米的钢结构检修平台，平台装设 1.2 米高护栏，且护栏中部加设两道中间栏杆。

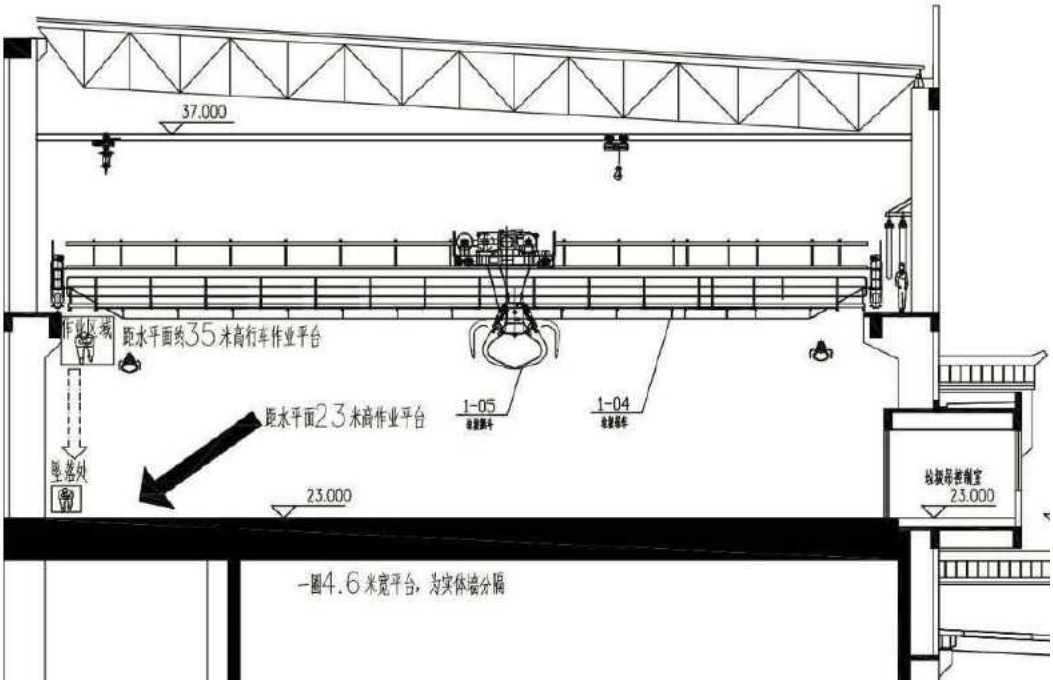
图 3 事故发生位置示意图（事故发生位置局部放大）

北侧设置了约 12 米高，0.8 米宽的直爬梯，并设置了钢制护笼，护笼直通行车，行车横梁下方通风管道被高处坠落人员砸穿。

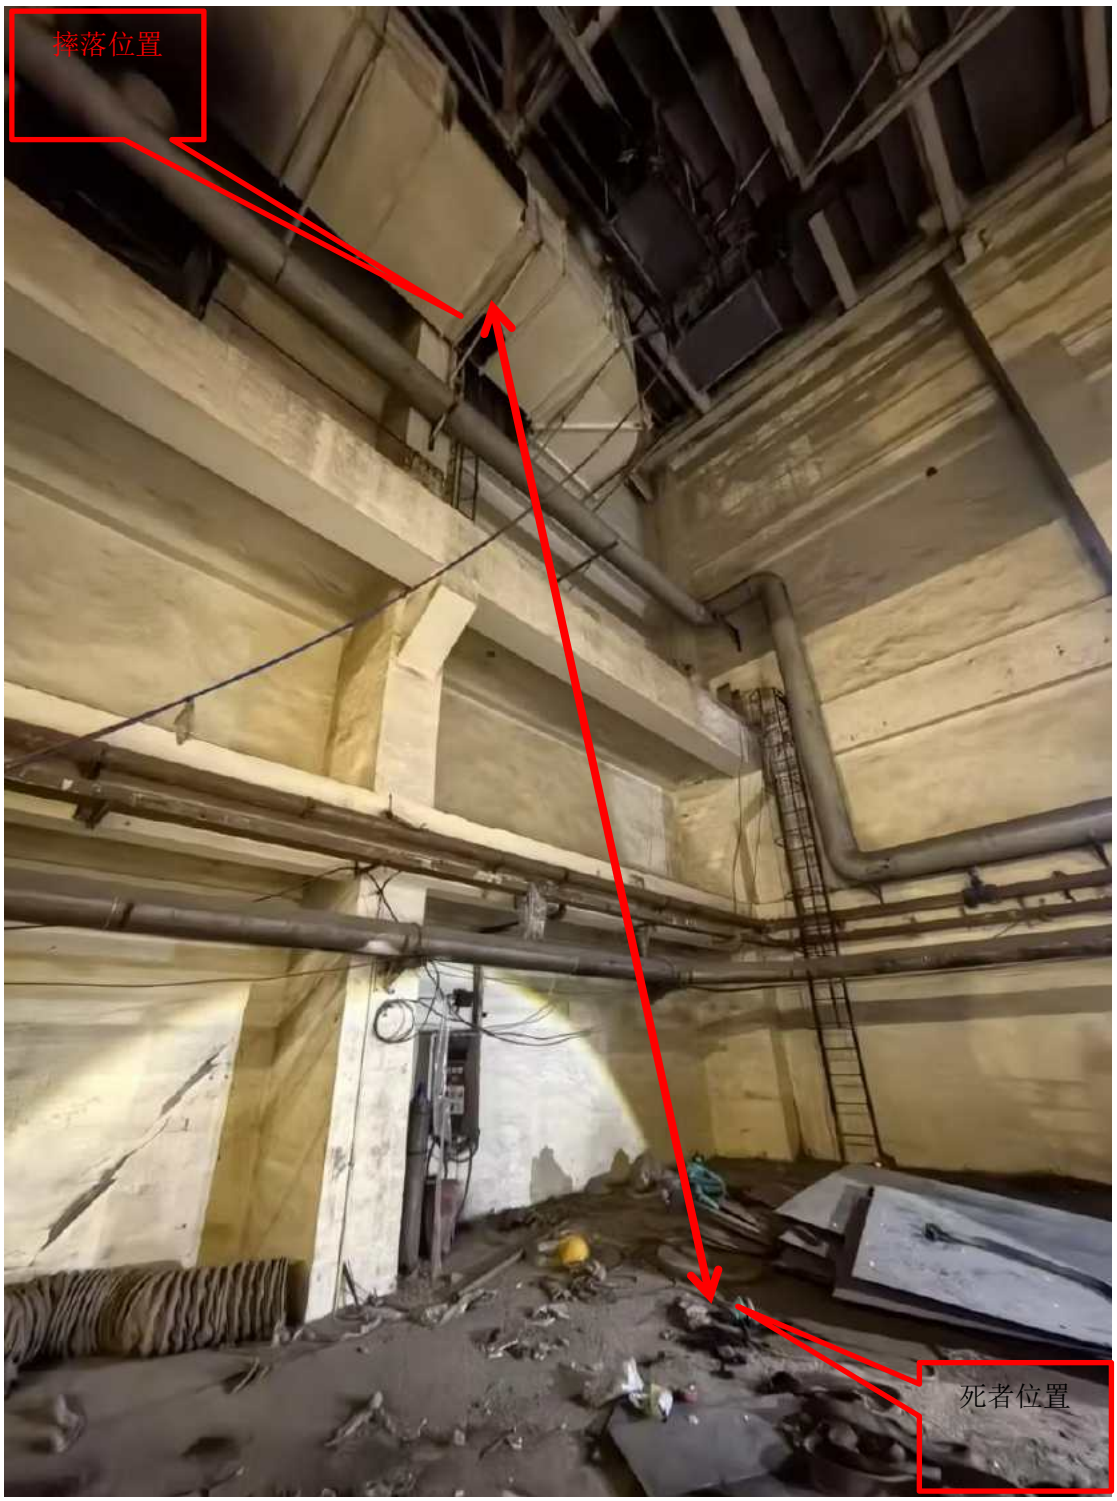
图 5　受伤地面血迹

行车横梁、护笼均未设置安全带，地面有脱落的安全帽、3M 面罩，地面有血迹，血痕长度约 76cm;

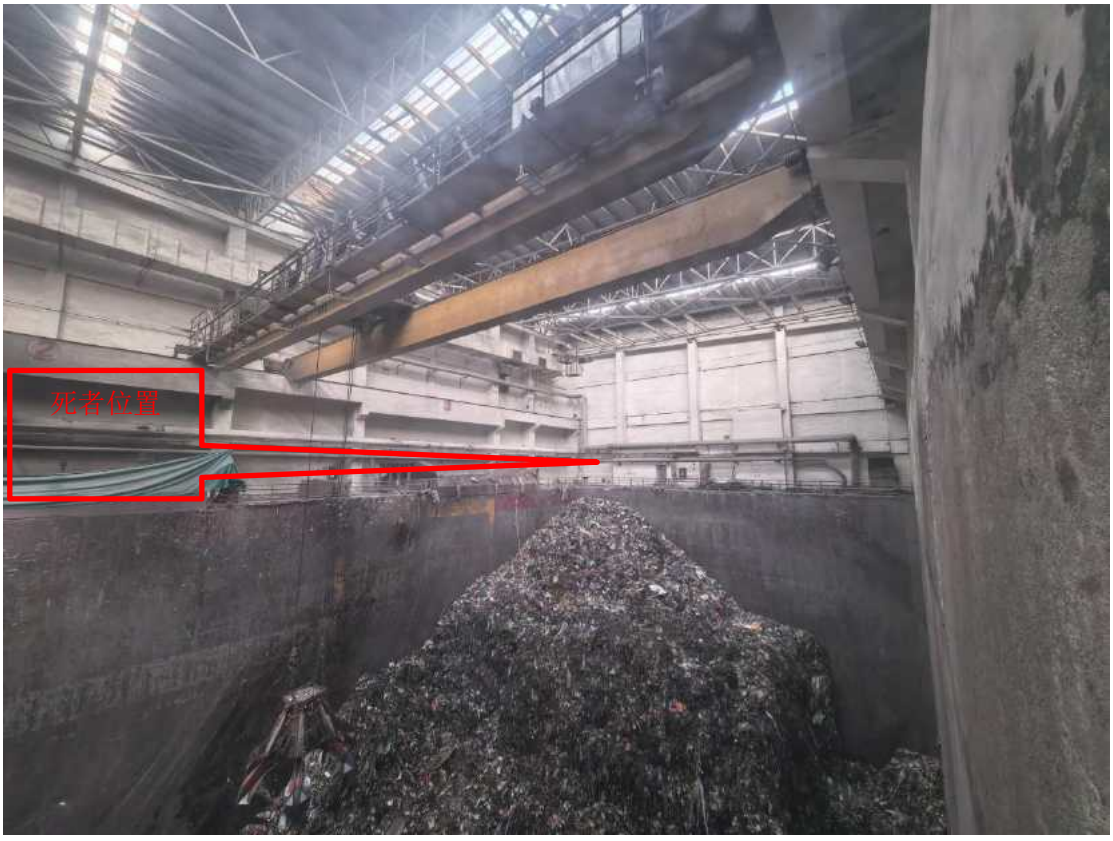
图 7 西侧横拍事故位置

江苏金马公司电工彭**（持有特种作业证）思想麻痹大意，安全意识淡薄，未严格按照规范、安全技术交底和操作规程等要求，在主厂房北侧 23 米平台西北侧通过直爬梯进入 35 米电动葫芦平台通道，未将身上的安全带系挂在安全钢丝绳或固定在横梁挂点，在进入电动葫芦平台通道蹲下后起身过程中，不慎坠落死亡。
