和县瑞祥钙业有限公司“12·28”车辆伤害事故调查报告

和县人民政府事故调查组

2026年2月

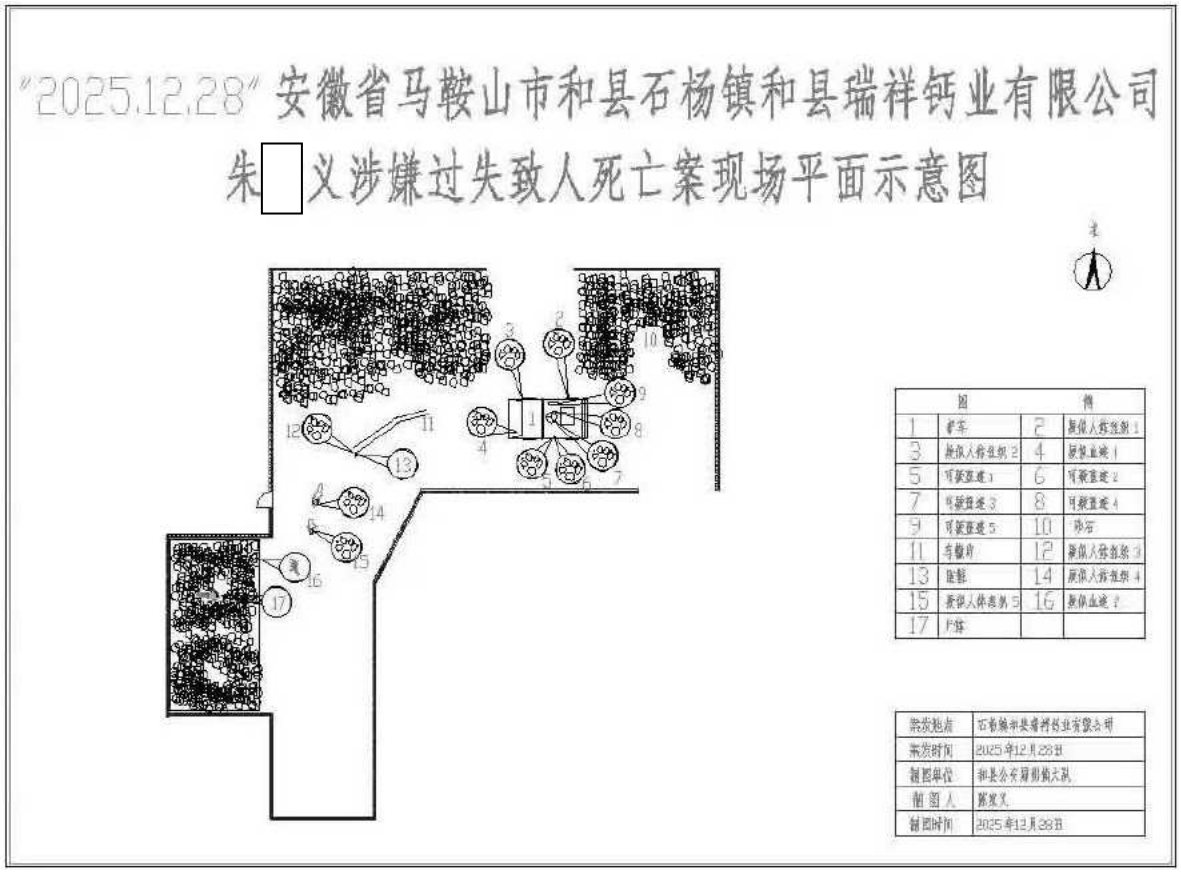
图 2 事故现场厂房平面示意图

事故发生中心现场位于公司东北角砂石操作车间内，该区域用彩钢板围制，整体呈为“┌”型，车间北端中间、东南角各有一扇大门，西端彩钢板中间有一扇单开门，车间内北侧为砂石堆

放区，砂石中间有一条路，通向车间北端大门，车间从西南端到东端依次为铲车、道路、砂石加工平台（图 2）。
