迎泽柳巷豪生国际公寓
“3·5”一般高处坠落事故调查报告

迎泽区政府事故调查组

2026 年 3 月

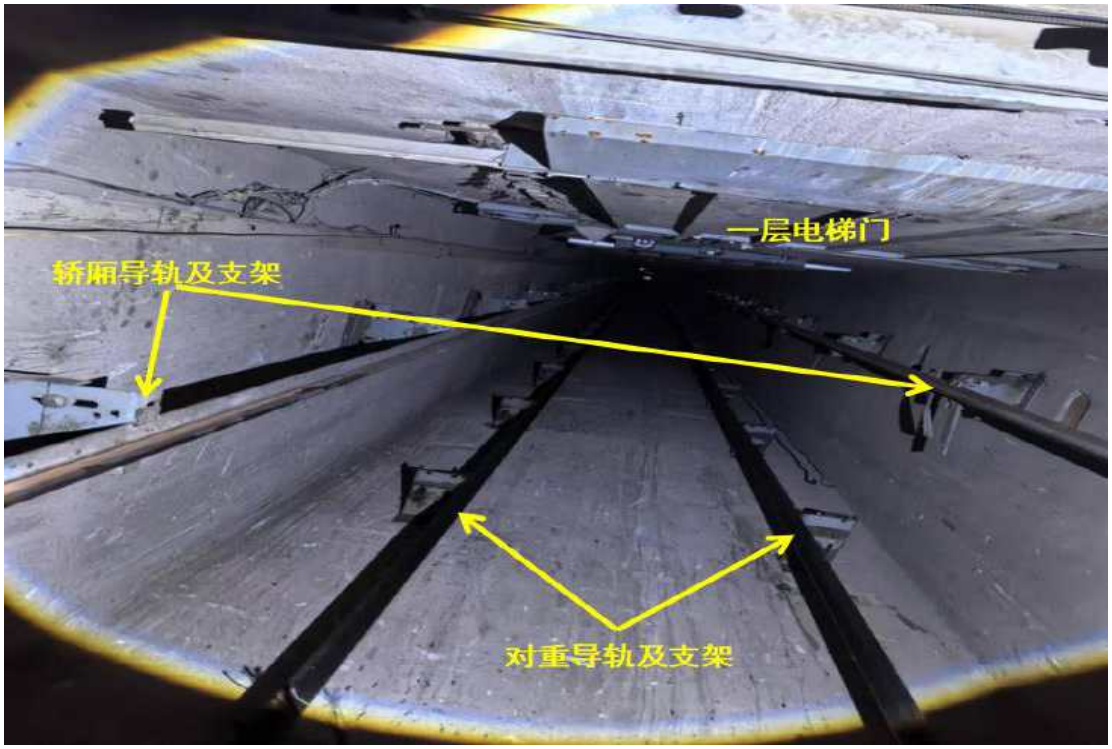
图 5：从地下室电梯门处向下观察井道内部情况

从地下室涉事电梯门处向上观察，原电梯对重导轨在井道南侧安装尚未拆除，原轿厢导轨在井道东西两侧安装尚未拆除；未看到从机房两根短钢管上垂下的钢丝绳，据作业人员在接受询问

时称，钢丝绳断点在 23 层以上部位。（见图 5 所示）

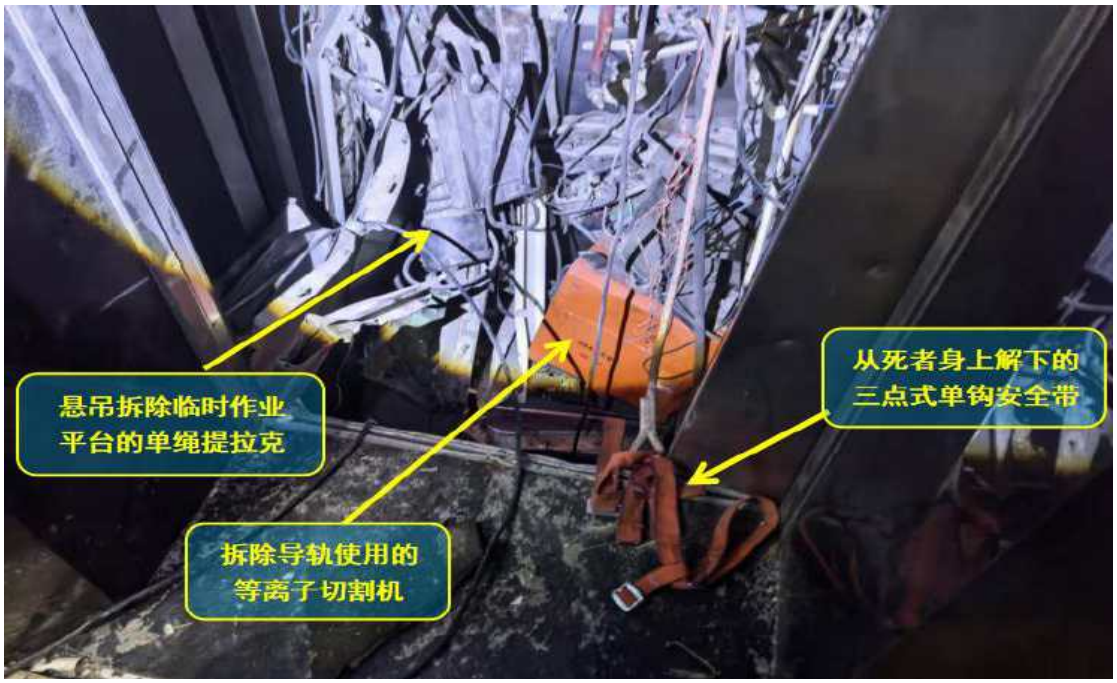
图 6：从地下室电梯门处向内观察坠落后的作业平台上部情况

从地下室涉事电梯门处向井道内观察，可见坠落后的临时作业平台上被众多物品占满，在事发当日救援过程中从死者上半身解下的三点式（半身式）单钩安全带被放置于电梯门口处地面上，安全带上的挂钩系绳向上绕过轿厢横梁后回头用单小钩连接；橙色的等离子切割机在作业平台中部偏右位置；悬吊临时作业平台的 2 台“提拉克”中东侧的 1 台在临时作业平台中部偏左位置，被吊带、电缆、钢丝绳等牵扯处于临空悬吊状态；而西侧的 1 台“提拉克”以及 2 台“提拉克”共用的控制器箱可能被杂物掩盖或者坠落于临时作业平台之下所以未能看到，但在西侧找到属于西侧“提拉克”的钢丝绳。（见图 6、图 7、图 8 所示）

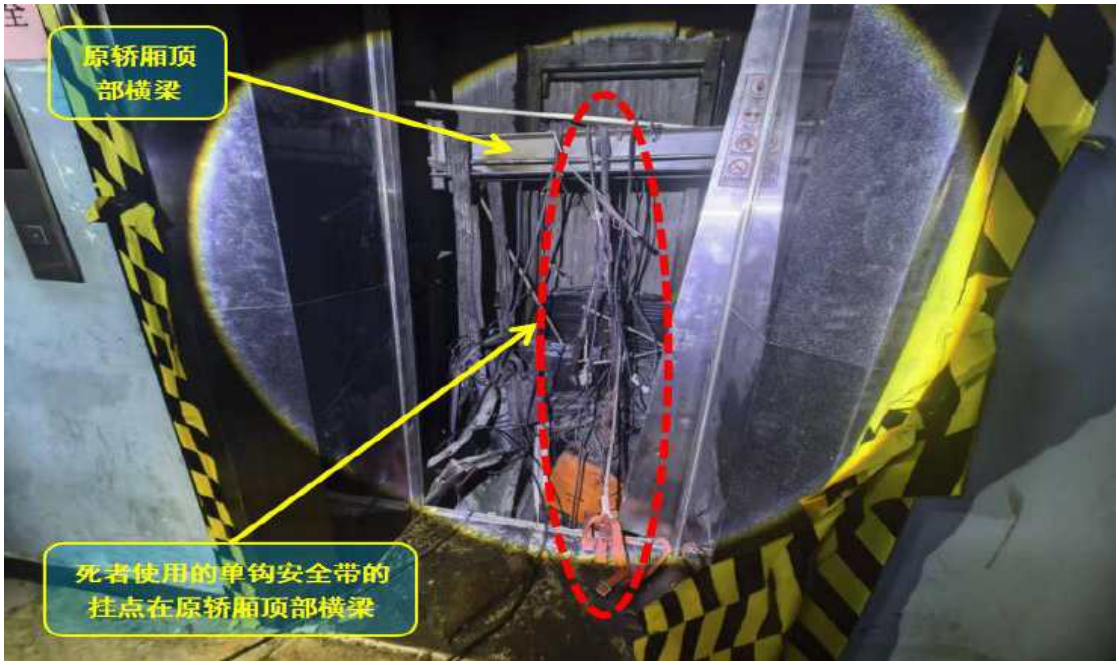
图 7：死者所用三点式（半身式）安全带及挂点情况

一是郭德伟、刘明宏、王文虎三人均无特种作业操作证（高空作业），郭德伟自身违反了从2025年8月8日起严禁使用三点式（半身式）安全带的规定。**二是**电梯拆除过程中，未设置独立于临时作业平台及井道内其他设施设备的安全绳，且安全带未按规定固定在可靠位置，仅挂固在原电梯轿厢顶部横梁上，导致轿厢坠落时人员随同坠落，最终造成死亡。**三是**3人同时在临时作业平台上作业，违反平台作业人员不超过2人的规定，存在超员违章行为；同时将拆除的电梯轨道等物料堆放在平台上未及时转运，导致平台超载，加剧了“提拉克”悬吊钢丝绳的受力负荷，系事故直接原因之一。

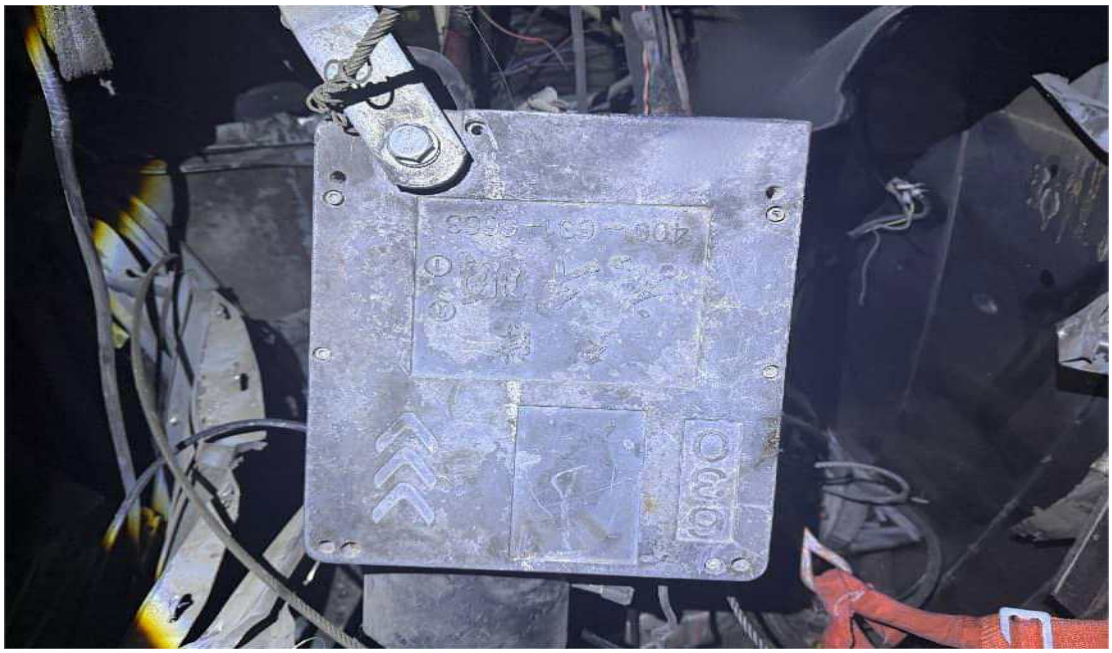
事故现场使用 2 台单股钢丝绳“提拉克”进行临时作业平台下降作业，对应楼顶机房内从原电梯穿引轿厢侧主钢丝绳的两个矩形孔洞处 2 根短钢管上垂下的 2 根细钢丝绳；该“提拉克”机身上刻字内容为“天津 庆丰顺 630 400-631-6663”，但未能从网络上搜索到该设备的详细信息；在该“提拉克”机身顶部吊钩附近的钢丝绳孔洞处的钢丝绳存在绳股挤出的情况；从坠落处杂物中拽出的钢丝绳断头处可见断口处钢丝参差不齐，原本紧密绞合的钢丝绳股松散地向外翻卷，钢丝断口呈现出典型的杯锥状断裂特征（颈缩现象）。（见图 9、图 10、图 11 所示）

图 10：“提拉克”机身上有品牌、型号

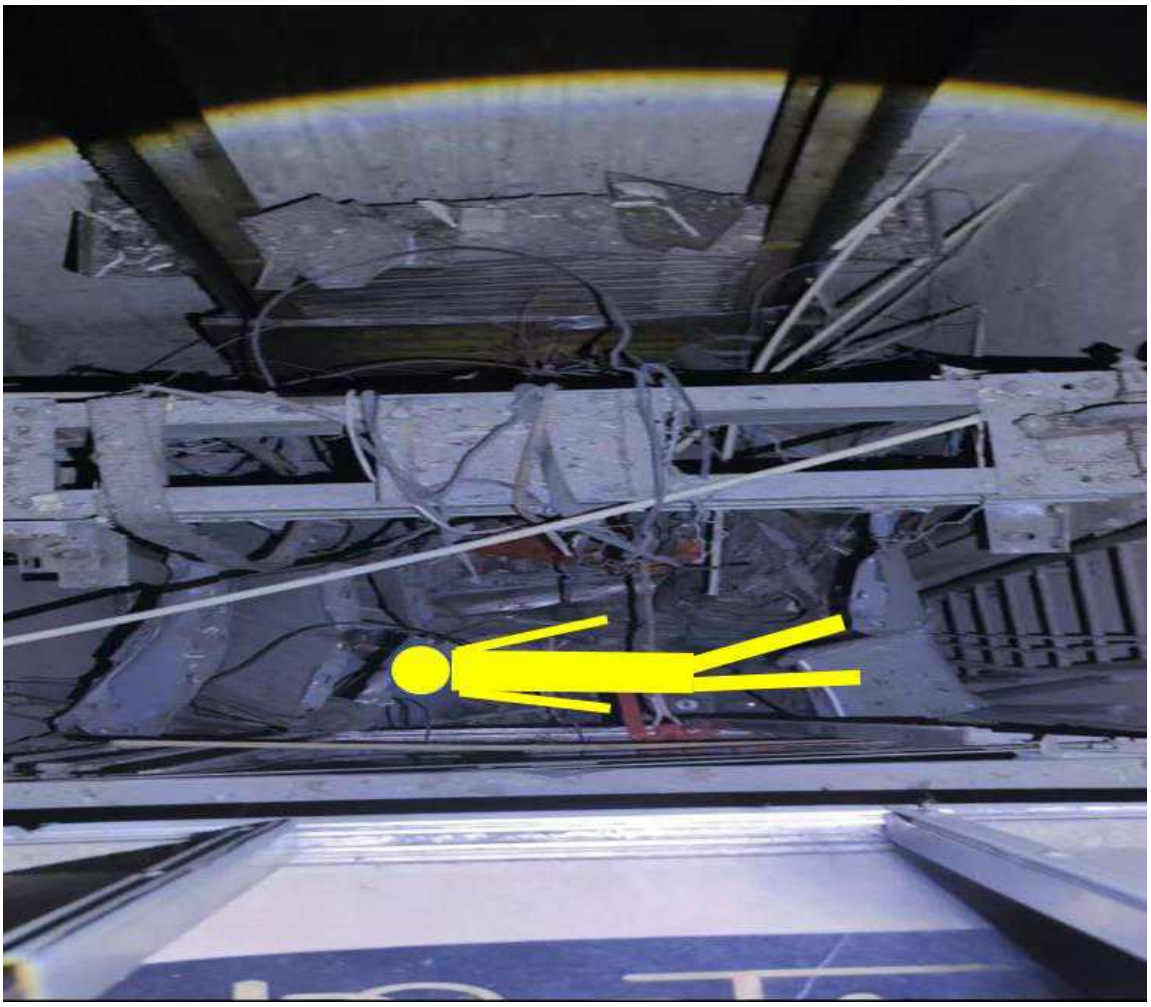
图 13：从一层电梯门处俯视发生坠落事故后的井道底部

从一层电梯门处俯视坠落至负一层井道底部的临时作业平台，可见郭德伟所使用的安全带系绳绕在电梯轿厢顶部横梁上；其下方作业平台表面杂物众多；郭德伟所使用过的黄色安全帽掉落在电梯门中间正下方；据其工友描述，郭德伟坠落触地后头在安全帽附近，脚在电梯门下方右侧位置，整个身体紧贴井道北侧（电梯门一侧）井道侧壁，上身佩戴三点式安全带。（见图 13 所示）
