天柱邦洞中大矿业有限责任公司“5·6”一般冒顶片帮事故调查报告

2023年5月6日10时16分许，天柱县中大矿业有限责任公司天柱大河边高吊重晶石矿发生一起冒顶片帮一般事故，造成1人死亡，直接经济损失273.195万元。

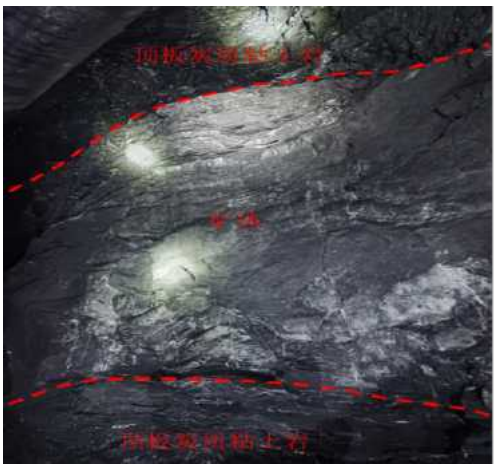
照片 1　630m 中段石门与 630m 北翼运输巷连接处巷道高帮围岩情况

（1）事故地点距原+630m北翼运输巷脉内掘进工作面较近（仅约12m），围岩已受前后两次近距离爆破振动影响，

导致作为巷道直接顶板的矿体及其上方炭质粘土岩裂隙进一步发育，加上掘进迎头突遇褶皱构造，围岩较为破碎，冒落风险倍增。

照片1:630m中段石门与630m北翼运输巷连接处巷道高帮围岩能清晰可见矿体及其顶板、底板围岩情况，结合储量核实报告中事故地点附近编号为“ZK502”钻孔地质柱状图分析，直接顶底板均为岩性较差的炭质粘土岩。

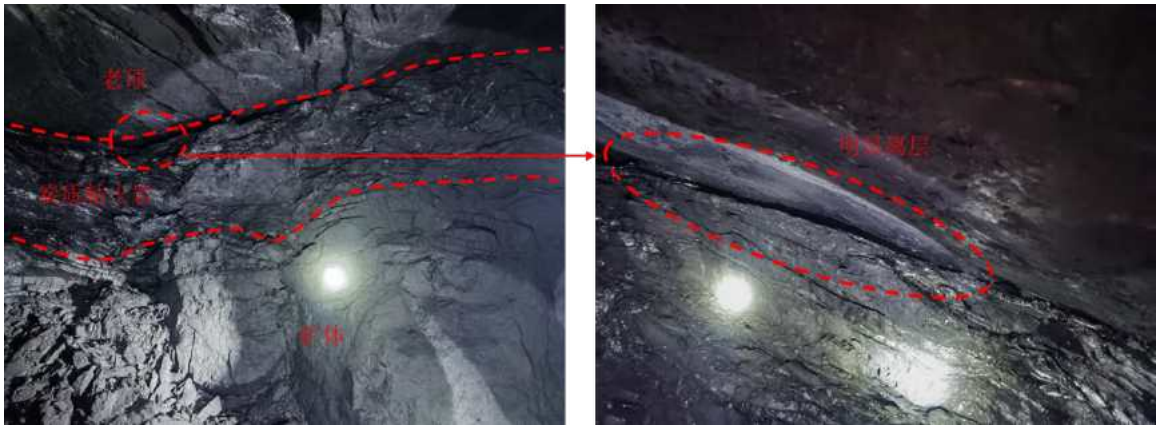
照片 3　630m 中段石门与 630m 北翼运输巷连接处巷道低帮炭质粘土岩与其上老顶明显离层

（2）事故地点存在裂隙涌水，水力作用下使得巷道上方矿体与其上的炭质粘土岩离层加剧。+630m 北翼运输巷脉外底板掘进工作面事故地点顶板存在源源不断的裂隙涌水，

受水体浸润影响，使得本身矿体与其上炭质粘土岩完整性不好的情况下离层加剧。

照片 3:630m 中段石门与 630m 北翼运输巷连接处巷道低帮炭质粘土岩与其上老顶明显离层。

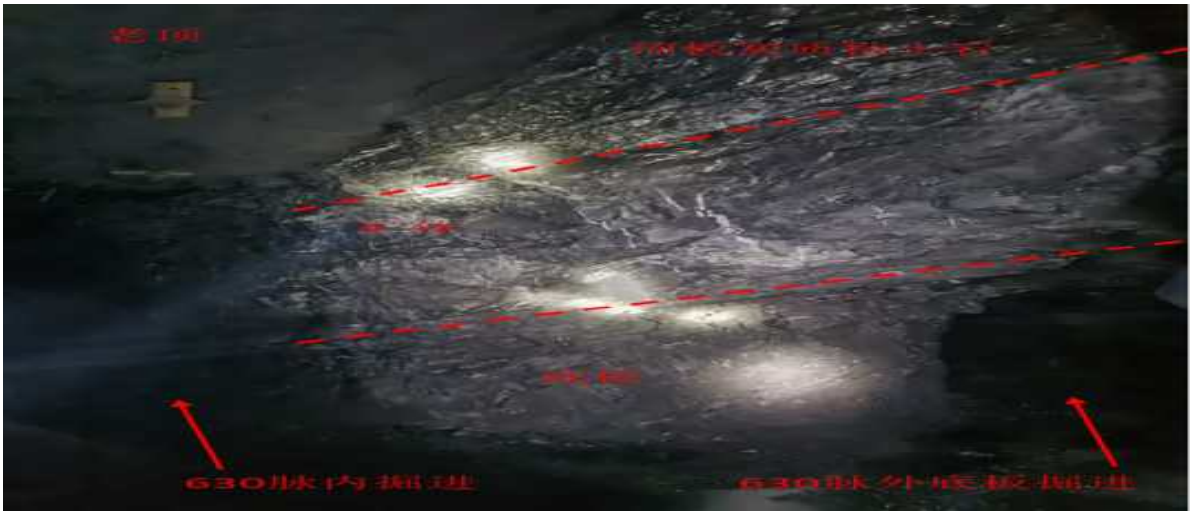
照片 5　630m 北翼运输巷脉内掘进转脉外底板掘进分叉处围岩

（3）已补打的树脂锚杆锚固端位于顶板矿体上方炭质粘土岩中或两者离层位置，锚固力不足，不能对事故地点附近围岩形成有效支护。事故发生前，打眼作业面处巷道低帮上方顶板补打的树脂锚杆长为 2m，采用两节 MSCK2335 树脂锚固剂进行端头锚固，且托盘未严格贴顶。根据矿体厚度 1.8m—2.2m（平均厚度 2.0m）推算，锚杆锚固端刚好位于岩性较差的矿体。上方炭质粘土岩中或两者离层位置，此种情况下树脂锚杆因锚固力不足支护效果大打折扣，不能对事故地点附近围岩形成有效支护。

照片 5:630m 北翼运输巷脉内掘进转脉外底板掘进分叉处能清晰观察到事故地点附近围岩情况，矿体厚度 1.8m～2.2m（平均厚度 2.0m），倾角约 35°，矿体上部直接顶为炭质粘土岩。

措施。**二是**在不稳固的岩层中掘进时应进行支护；在松软、破碎地层中掘进时应在永久性支护与掘进工作面之间进行临时支护或特殊支护，必要时增加超前支护。**三是**严格现场管理，巷道掘进过程中必须严格按照安全设施设计、作业规程中有关临时支护和永久支护设计进行巷道支护，坚决杜绝“巷道或者采场顶板未按设计采取支护措施”重大事故隐患的情况出现。**四是**进一步建立健全“敲帮问顶”安全制度及作业规程，重新修订掘进、排险安全操作规程和岗位责任制，并确保落实到位。要加大安全投入，对矿井内通风不良、照明不足、能见度较差的作业面设置必要危险警示标识和配备足够的照明设施。**五是**针对天柱县重晶石矿顶底板普遍存在力学性质较差的厚层炭质粘土岩的现状，聘请有资质的专业机构开展围岩地质力学评估工作，获取更加全面有效的地质力学参数，为树脂锚杆推广使用及支护设计提供可靠的理论依据。
