新源县那拉提镇“8·8”一般高处坠落事故调查报告

新源县人民政府事故调查组

2026 年 3 月

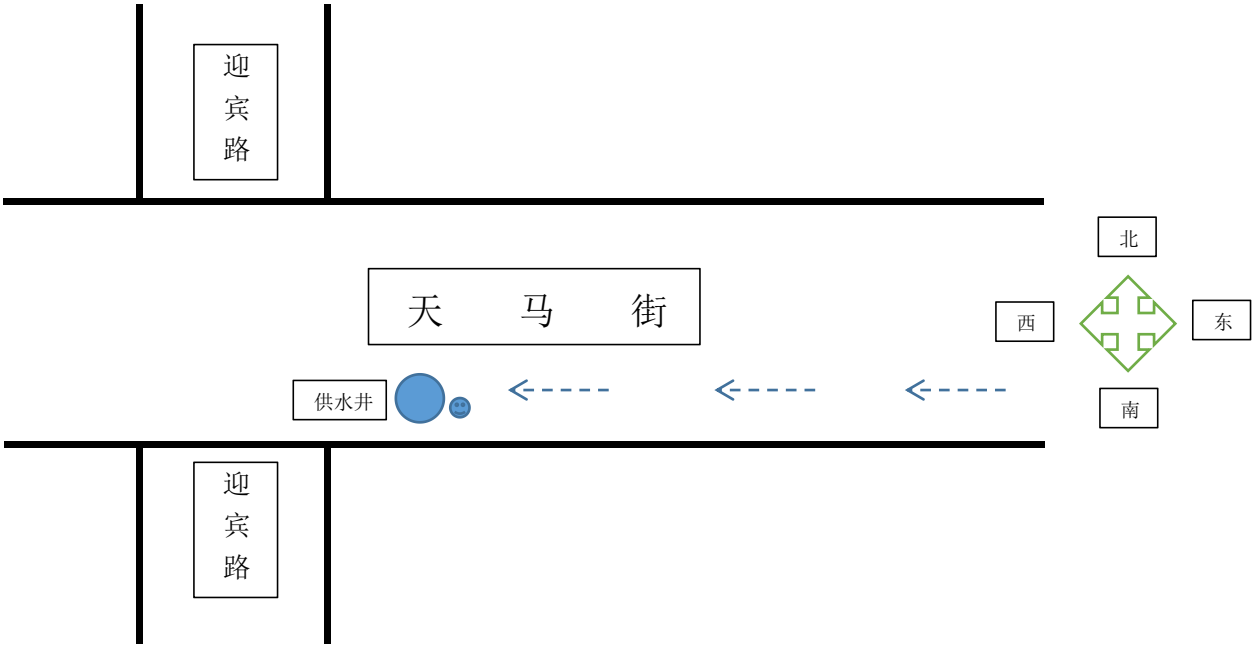
事故现场平面示意图

迎宾路路口，供水井为圆形，井口直径 0.8 米，深度 1.1 米，井盖材质为球墨铸铁，井盖设置合页和铰链，井内壁由砖块砌筑，内有供水阀门，底部有小石头，井内无积水。事发时，井盖上的合页和铰链因过往车辆碾压，导致松动损坏，井盖闭合不严。

2.间接原因：一是过往车辆碾压事故供水井导致井盖上的合页和铰链损坏；二是事故供水井及周边路段夜间没有路灯，照明条件不足；三是属地水管站工作人员对供水井巡检不仔细，未及时发现隐患并消除安全风险。

（一）全面排查整改，消除设施隐患。立即组织对全县农村供水工程所有供水井、排水井等设施的井盖进行拉网式排查，重点检查井盖牢固度、合页铰链完好性，对发现的松动、损坏井盖第一时间更换或维修，建立排查整改台账，确保隐患清零。
