伊宁市第二十九中学排水项目“8·3”一般坍塌事故调查报告

伊宁市人民政府事故调查组

2024 年 12 月

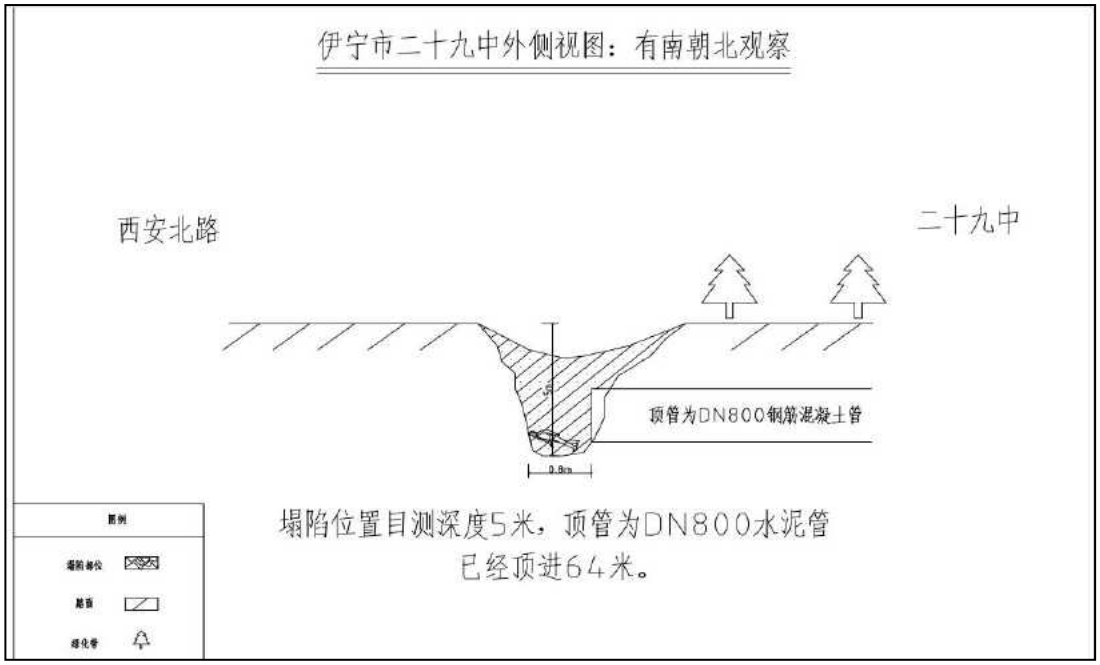
2024 年 8 月 3 日 16 时 30 分，钰奎鼎业公司工人杨**趴在电板车上，通过 DN800 水泥管滑行至水泥管口，并进入水泥管口

前方已开挖的土坑（土坑离地面深约 5 米，洞内高约 1.45 米，长约 0.8 米，宽约 1 米），侧面靠着水泥管口坐在土坑内用铁锹铲运虚土时，杨**后背处出现塌方被掩埋，工友马**在洞口听到“呻吟”声后，立马意识到塌方了，于是趴在电板车上立即进入管道施救，见地下洞口外全是塌方土，看不到杨**，马**就用手刨土，刨了 5、6 分钟看见杨**的背部时，这时杨**前方塌方加大，马**继续刨土 5 分钟看到杨**的头部，然后想尽办法把杨**上半身拖至管道内约 0.4 米，发现他头部鼻孔已出血，这时挖开的地方又出现塌方无法施救后，拖不动了。于是马**从管道内回到地面拨打 110 报警、120 呼救，并通知钰奎鼎业公司法人郭**组织救援。

1.工人违章作业：一是工人杨**违章冒险作业，人工顶管作业时，杨**擅自将身体置于水泥管口外，违反操作规程；二是杨**进行顶管内超挖作业，导致土方坍塌并造成事故。

2.钰奎鼎业公司违章指挥：一是顶管作业未对西安北路顶管作业区全路幅封闭，受地面车辆动荷载影响，造成土方坍塌；二是未编制顶管专项施工方案、未对作业人员进行岗前培训和安全技术交底，违章指挥作业人员进行顶管施工作业；三是施工现场未配备现场监护人员；四是施工现场未设置安全警示标识。

3.钰奎鼎业公司、遇见疆来商贸公司：要深刻吸取事故教训，完善公司安全体系建设、编制公司安全生产管理制度，依法依规取得管道施工许可等资质、安全生产许可证，杜绝违规接揽工程，制定操作规程，配备专职安全监管人员，认真落实企业安全生产主体责任，强化从业人员安全教育培训，提升从业人员的安全意识，督促从业人员严格遵守公司的安全生产规章制度和操作规程，严格执行公司相关安全管理规定，加强对作业现场日常巡查检查力度，采取有效措施及时消除事故隐患。对此次事故发生的原因、责任进行深入剖析，针对事故暴露出的问题，举一反三，在生产经营过程中应当严格落实《中华人民共和国安全生产法》《新疆维吾尔自治区安全生产条例》等法律法规要求，建立健全并落实安全生产责任制和规章制度，加强分包单位资质审查和安全管理。
