无锡江阴市长泾镇暖美家家居厂“9•25”较大火灾事故调查报告

无锡市人民政府事故调查组

2026 年 5 月

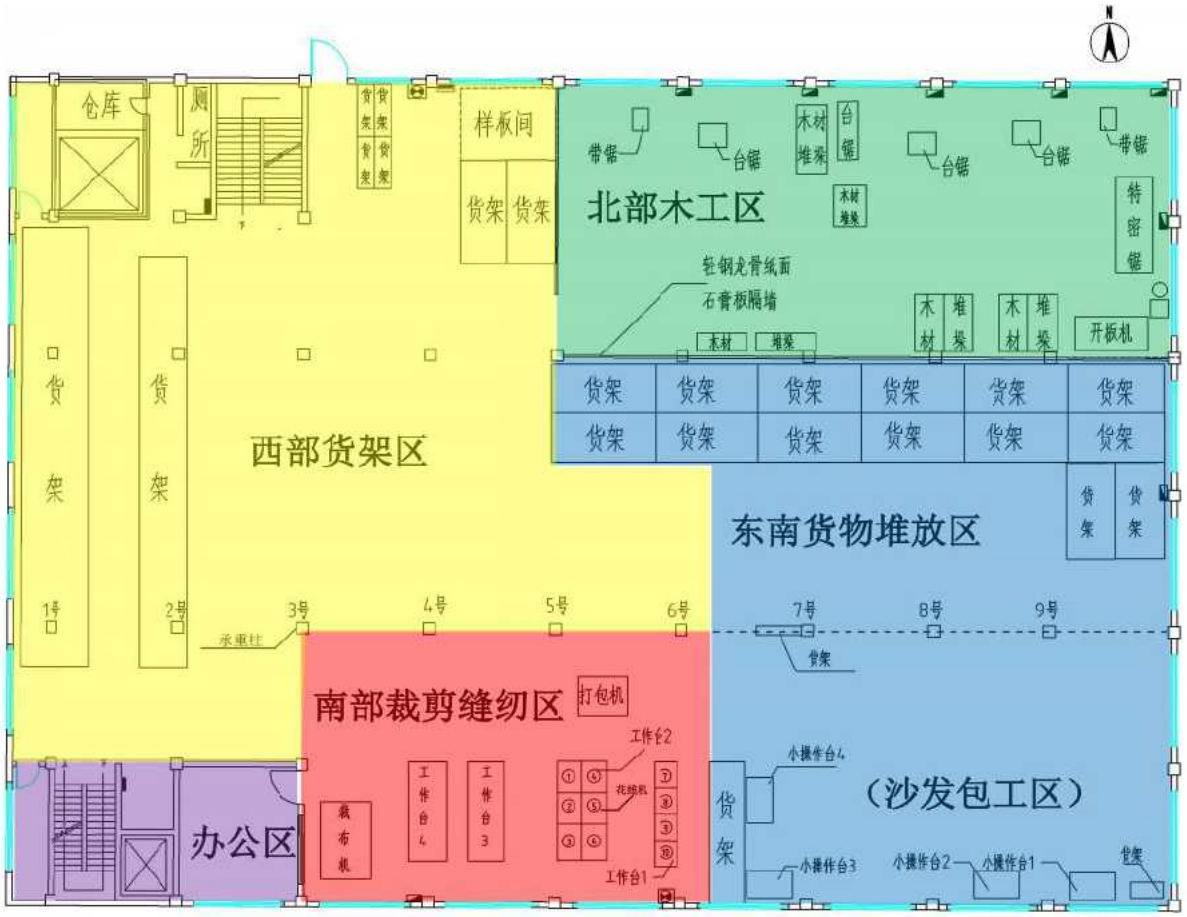
图 2 事故建筑南侧第四层平面布置示意图

松普公司使用事故建筑第一层，主要用于纸管生产。盛阳公司使用第二层，主要用于塑料膜和包装品生产。暖美家家居厂使用第三、四层，第三层用于家具展厅，第四层用于家具生产，设有木工房、沙发生产区、软床生产区、仓储区、办公室等（见图 2）。承运纺织厂使用第五层，主要用于纺纱生产，设有圆筒织布机 41 台、员工宿舍，宿舍供松普公司 1 名员工使用（见图 3）。一至五层生产、仓储物品为可燃固体，生产火灾危险性为丙类[5]，

23时，位于四层南侧裁剪缝纫区的2号工作台东侧中间的花线机区域起火，引燃周边堆放的沙发生产物料。火势逐步向东蔓延至沙发包工区，引燃货架上沙发外包物料，造成货架倾倒，在消火栓及灭火器上形成斜坡状燃烧痕迹。火势同时向西侧3号、4号工作台以及办公区、西部货架区蔓延，引燃工作台下方堆放的纸箱、生产物料等，工作台上方悬吊的线槽桥架受高温和火势影响软化变形。由于长时间受热，起火部位上方线槽桥架中部断裂，对应的混凝土屋顶水泥抹灰局部不规则圆形脱落，裸露出钢筋。随着温度不断升高，现场沙发、床垫等发生轰燃，火势迅速扩大。

事故建筑南侧第四层过火，过火面积约 1800 平方米。办公区全面过火，东侧墙体及金属门向东倒塌、北侧墙体向北倒塌，第 4 至 6 号承重柱烟熏痕迹以南侧区域为中心向东、西两边蔓延。工作台 2 北侧的方形打包机过火烧损，南侧变色变形痕迹重于北侧，工作台 1 南侧的室内消火栓箱体及箱内消火栓竖管、栓口、

箱内灭火器的烧损痕迹呈现分界明显的斜坡状。四个工作台上方悬吊的线槽桥架均软化变形，工作台 2 东侧花线机上方线槽桥架呈垂落状、中部断裂，对应的屋顶水泥抹灰呈局部不规则圆形脱落痕迹，钢筋裸露。花线机及控制器上方支架受热变形扭曲，呈现以控制器为中心、向四周逐渐减轻的不规则变色痕迹，控制器柜内烧损、烟熏痕迹重于柜外。第五层受烟熏，未过火。

经调查询问、现场勘验、视频分析，认定起火部位位于第 4 至 6 号承重柱对应南侧裁剪缝纫区，起火点位于暖美家家居厂花线机控制器处，起火原因为花线机控制器电气故障。

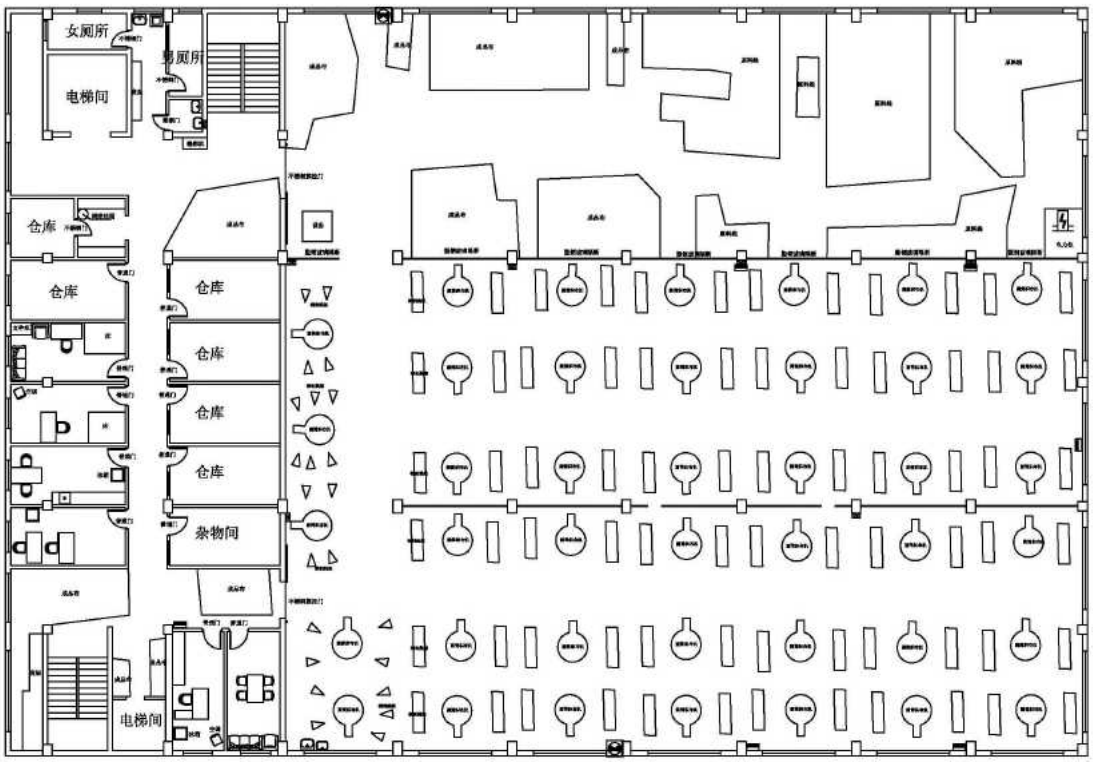
图 3 事故建筑南侧第五层平面布置示意图

23 时 58 分，高温烟火通过东侧窗户向外大量喷出，四层全面燃烧，高温烟气在四层顶部积聚后向下扩展，沿室内楼梯蔓延至五层。建筑上空出现弥散烟雾。
