内江经开区“3·22”高处坠落一般事故调查报告

2026 年 3 月 22 日 10 时 35 分许，内江经开区汉宁路南侧安迈特科技新型高安全复合集流体关键技术开发及产业化项目工地上，湖北荣锦盛建设工程有限公司工人李*成在进行屋面作业时，不慎从洞口坠落至地面，造成死亡 1 人的一般事故。

经调查认定：内江经开区“3·22”高处坠落一般事故是

一起因作业人员违规进入危险作业区域，不慎从洞口坠落，导致 1 人死亡的一般生产安全责任事故。

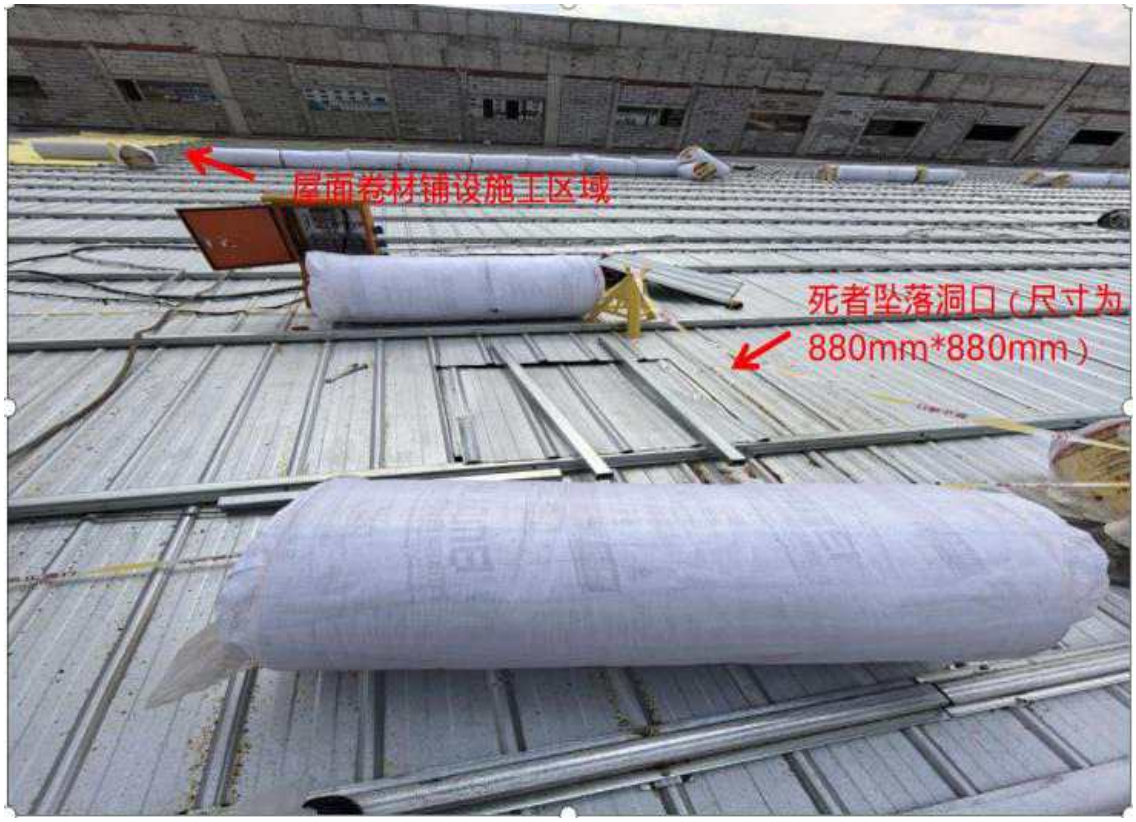
（六）事故现场图

事发时，李*成（死者）离开其他 3 名工友正在屋面铺设玻璃棉卷板的现场穿行至开孔作业区域，从正在开孔的屋面 7 号风机口（尺寸为 880mm*880mm）掉下、坠落至 F/20 轴附近的地面上，掉落洞口距离地面高度约 12.3 米。现场监控未拍到事发画面，同组工人均未看到李*成离开工作岗位穿行至开孔作业区域的过程，仅魏巍看到李*成从 7 号孔坠落。

屋面卷材铺设施工区域

屋面卷材铺设施工区域
死者坠落洞口（尺寸为
880mm*880mm）

铺设玻璃棉卷板与防水卷材作业人员李*成安全意识不足，在作业过程中，违规穿行至危险作业区域，踩踏未切割完成的风机洞口压型钢板后从洞口坠落。

（一）湖北荣锦盛建设工程有限公司要认真学习和深刻理解安全生产法律法规及规范性文件要求，及时修订完善企业安全生产规章制度和操作规程，严格落实全员安全生产岗位职责；严格落实安全生产教育和培训计划，保证新进员工三级安全教育培训学时、内容和考核，强化高处作业、临边洞口、有限空间、动火动电等危险作业专项培训，全面提升从业人员安全意识和风险辨识能力；加强现场安全监督和动态巡查，及时发现和消除生产安全事故隐患。
