承德岗子绵阳某工程有限公司
“5·30”一般起重伤害事故调查报告

承德县政府事故调查组

编制日期：2026年6月9日

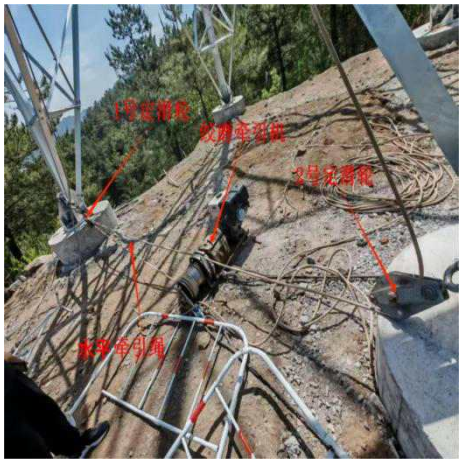
图 1 事故发生位置

离开现场，刘某安排完后出去打电话。10 时 5 分许，熊某某根据经验使用牵引绳本体捆绑液压泵站进行吊升作业，并将牵引绳末端当作溜绳[3]使用。10 时 15 分许，罗某某启动绞磨牵引机，开始吊升液压泵站，李某某负责将绞磨牵引机卷筒放出的余绳盘起配合吊升作业，熊某某在塔基北侧通过拉拽牵引绳末端的方式调整液压泵站的吊升角度，防止在吊升过程中与塔身发生摩擦和碰撞。受牵引绳末端长度所限，随着液压泵站逐渐升高，熊某某也随之向集线塔方向靠拢。10 时 30 分许，液压泵站在吊升高度约 10m 左右时突然坠落，此时熊某某距离塔体约 0.8m，掉落的液压泵站砸到熊某某头部后滚向塔体西北侧灌木丛内，熊某某倒地。刘某立即组织现场工友合力将其抬运至山脚下，等待医疗救护。

事故发生于承德县岗子满族乡岗子村西沟天工矿业南侧山顶，编号为 QN13 集线塔的塔体北侧约 0.8 米处（图 1）。经现场勘查，塔底绞磨牵引机未见明显位移和变形，牵引绳未见断裂痕迹，定滑轮挂钩与绳索连接良好，轮轴未见脱落（图 2）。液压泵站滚落至集线塔北侧草丛，油箱脱落，支架扭曲变形，底轮支板损伤开焊（图 3）。

作业人员熊某某在起重吊升过程中违规使用吊升索具，为“图省事”采用牵引绳捆绑被吊物的方式进行起重吊升作业，并将牵引绳末端当作溜绳使用，且溜绳长度不足，导致作业人员熊某某逐步靠近集线塔，到达被吊物下方，又因系挂重物方式不正确，导致重物坠落，砸中下方人员熊某春。
