国家矿山安全监察局湖南局
关于攸县永祥矿业有限责任公司雷家冲煤矿“11·27”运输事故调查结案的通知

攸县永祥矿业有限责任公司
雷家冲煤矿“11•27”运输事故调查报告

雷家冲煤矿“11•27”运输事故调查组

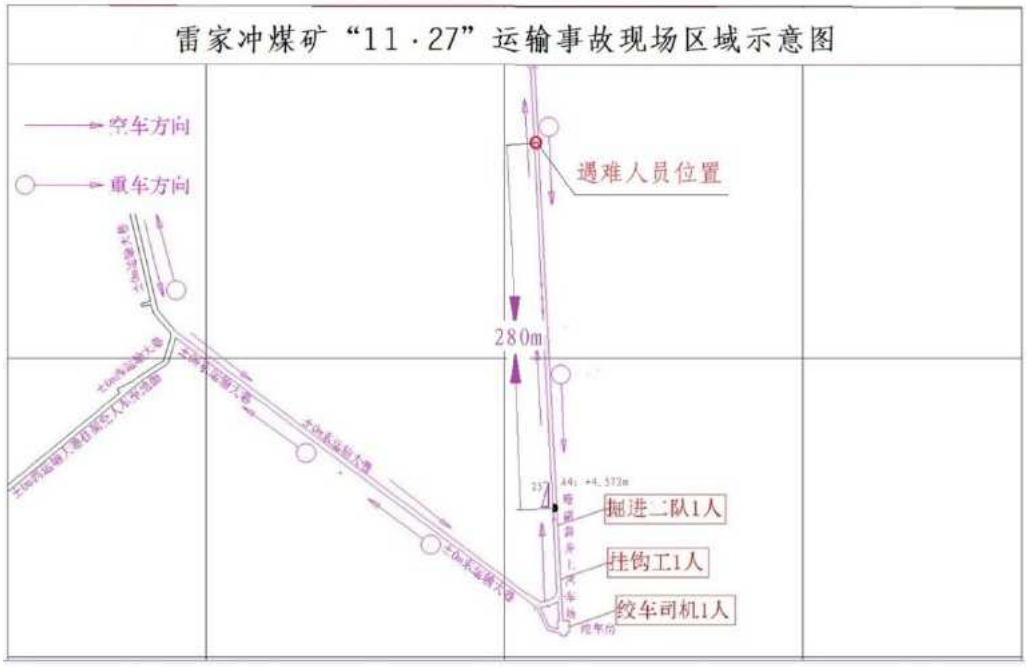
图 1：事故现场区域示意图

事故地点位于-250m 水平暗副斜井上部车场上变坡点往下 280m 处。（如图 1、2）

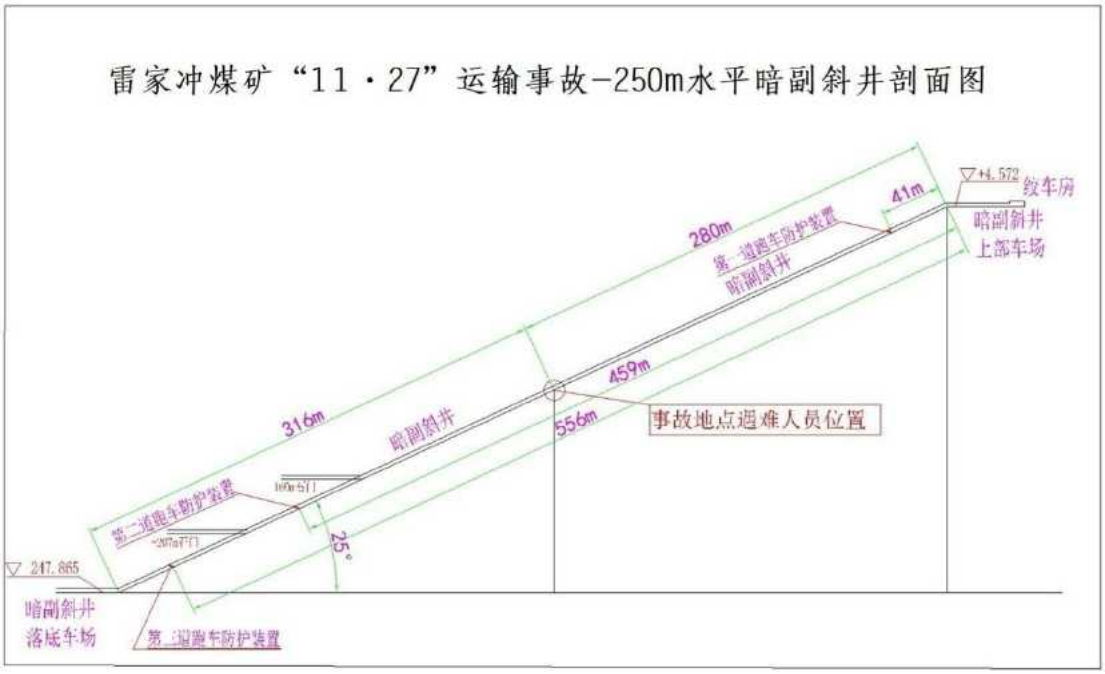
图 2：-250m 水平暗副斜井剖面图

2.物的不安全状态分析：冲入暗副斜井的电机车在井筒内高速运行，撞击致正在作业的工人龙　　死亡。查看地面视频监控，11 月 27 日 2 时 16 分 47 秒两辆矿车及一台电机车冲入暗副斜井井筒内，2 时 16 分 59 秒架空乘人装置钢丝绳出现剧烈抖动。通过下井现场勘察和法医鉴定，遇难人员龙　　位于暗副斜井井筒往下 280m 处，头部遭受外部暴力撞击致死。暗副斜井井筒往下 255m 处巷道左帮上部有约 2m 长的严重碰撞损坏痕迹，265m 处架空乘人装

置钢梁被碰撞变形、电机车电瓶散落地上，322m 处两辆矿车底座及一台电机车掉道后卡在巷道两帮。
