观山湖区“12·19”七米路高坠事故调查报告

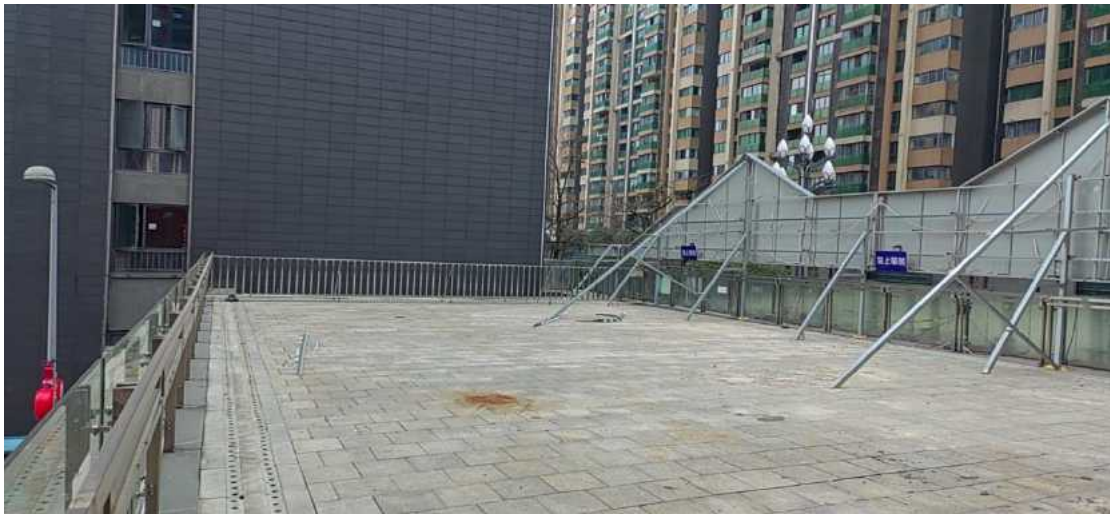
事故现场图

事故发生地点为观山湖区七米路与会展东路第一通道，于2023年11月29日开始动工，项目截至事故发生时已施工完成约 70%，事故发生地点位于七米路靠近会展北路段往下第一个通道处二层平台。

贵州熙庭广告工程有限公司黄**在平台上作业时，未系安全带的情况下翻越栏杆，因当天气温较低原因（当天气温为-1° C至2° C），平台表面有少许凝冻导致湿滑，导致黄**摔倒后从缺口处坠落至一楼地面，头部受到撞击导致重伤后死亡。
