栾川石庙安置社区南地块安置楼建设项目工地“8·7”一般高处坠落事故调查报告

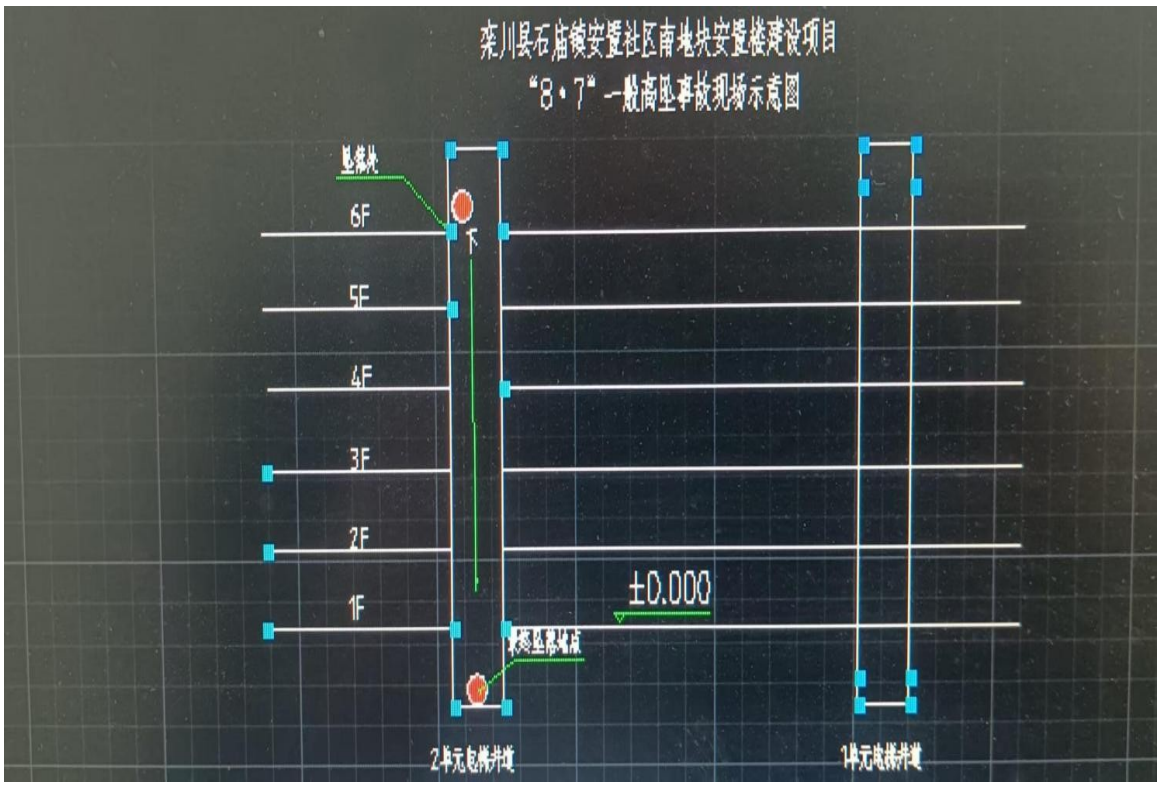
图 1 事故位置示意图

米)，当时电梯设备安装工序已完成轿厢框架安装、导轨安装、对重配置等内容，正在进行钢丝绳放置工作，两位工人（均未佩戴安全绳）踏上电梯轿厢顶部作业面，因钢丝绳滑落，导致两人从电梯井道坠落到一楼。对面楼空调安装工人郭某笑听到声响后到达事故现场，9 时 30 分，郭某笑拨打了 110 报警电话，同时组织施救，将两人送往栾川县人民医院救治，工人张某峰因其伤势严重，经抢救无效于当日死亡，杨某冰经抢救后，恢复较快，实际住院 25 天。
