昆明寻甸云南先锋化工有限公司“12·12”较大窒息事故调查报告

2024年12月12日17时41分左右，云南先锋化工有限公司回收精制车间12万吨/年宽馏分煤焦油加氢装置一级反应器（以下简称加氢一级反应器）在检修期间，发生一起氮气窒息事故，造成3人死亡。

昆明寻甸云南先锋化工有限公司

2025 年 2 月 20 日

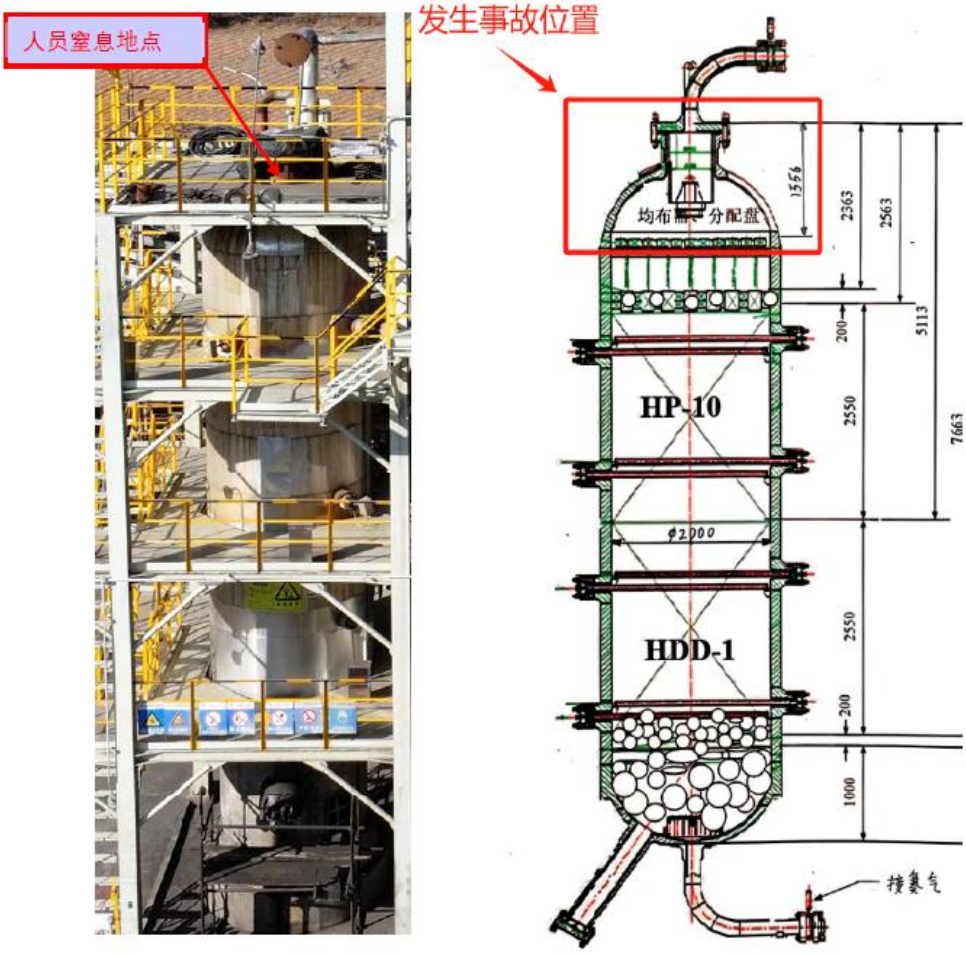
图 3 加氢一级反应器简图

应器主要由上部分布器、结构篮、催化剂层、下部支撑段，窒息地点发生于加氢一级反应器上部分布器。

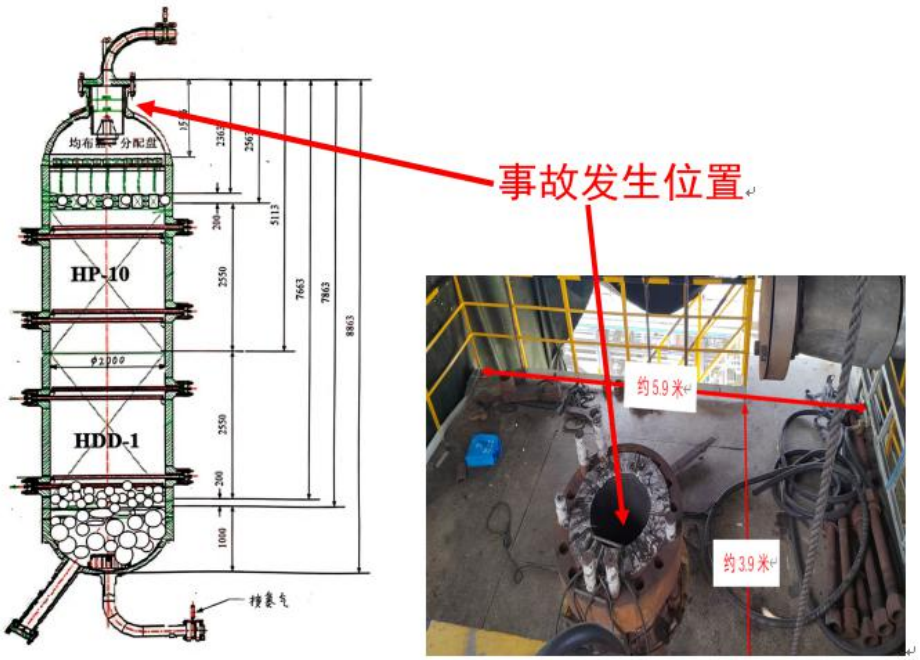
图 5 加氢一级反应器设备简图及事故发生位置图

事故发生于 12 万吨/年宽馏分煤焦油加氢反应装置+11.6 米平台一级反应器装料孔处。设备容器类别为Ⅲ类压力容器，设备代码：21305301292015100005，登记证编号：容 13 滇 A0066(15)，设备主体材质 2.25Cr-1Mo+堆焊，φ2000mm×8863mm；设计压力 16.8MPa，设计温度 300℃，操作压力 16.0MPa，操作温度 270℃。工作介质为低温煤焦油/氢气；反应器设置进料口（装料孔）1 个，卸料口、油气出口各 1 个。进料口（装料孔）处设置有操作平台。事故发生设备正

常情况下为密闭，进料口（装料孔）通过管道与进料管线相连、卸料口封闭、油气出口通过管道连接到加氢二级反应器的进料换热器。因对催化剂过筛处理，对加氢一级反应器进料口（装料孔），卸料口、油气出口全部打开，回装过程中进料口（装料孔）为打开状态（停工时用篷布临时封堵），卸料口已进行封闭，油气出口通氮气进行保护。

业安全管理规定》第 6 项 第 6.1 条和《中科信达建工集团有限公司安全管理方案》第 11 项 第 10 条等规定，在未办理受限空间安全作业票、未开展作业危害分析、未穿戴相应的个体防护装备的情况下，车间现场管理人员违规组织中科信达作业人员对加氢一级反应器内结构篮（分布器）回装存在的缺陷进行修补作业，在准备作业过程中，1 人不慎吸入高浓度氮气，瞬间失去意识，从加氢一级反应器进料口（内径 600mm）向反应器坠落，另外 2 人在未穿戴相应的个体防护装备情况下盲目施救，均因吸入高浓度氮气缺氧窒息晕倒在反应器内，导致事故扩大。
