金湾红旗珠海艺术职业学院综合实训大楼项目“5·2”一般物体打击事故

调查报告

金湾区政府事故调查组

2024年6月25日

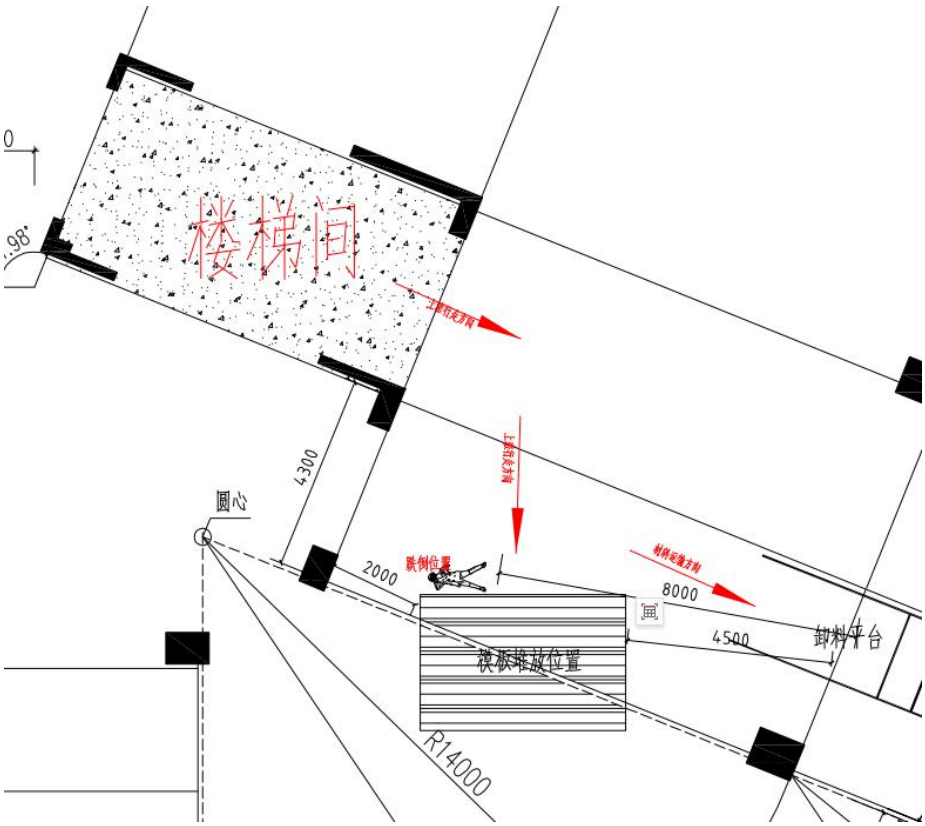
图 1 事故地点平面示意图

事故发生地点位于金湾区红旗镇广安路2号艺术学院项目五楼（如图1所示）。事故调查组现场勘验情况如下：梁某倒地位置为楼梯间右侧3米处，安全帽掉落在旁边，安全帽无破损，旁边散落模板四十五块，材质为胶合板，长183厘米，宽91.5厘米，厚1.5厘米，每块模板质量为17.5千克（如图2所示）。

事故调查组认为，本起事故的直接原因是：庆盛劳务公司木工梁某未规范佩戴安全帽，个人体力不支摔倒时撞到旁边堆放的模板，头部碰撞楼面并被模板挤压导致受伤。

（一）庆盛劳务公司要深刻吸取事故教训，**一是**要严格落实作业现场安全管理措施，加强现场物料堆放管理，及时发现并消除不安全状态。**二是**加强日常安全生产培训，确保作业人员充分了解和掌握各项安全生产规章制度和本岗位操作规程，督促作业人员正确佩戴劳动防护用品。
